## BISERICA EVANGHELICĂ C.A. BISTRIȚA JUD. BISTRIȚA - NĂȘĂUD

RESTAURAREA BISERICII EVANGHELICE C.A. BISTRIȚA ÎN  
VEDEREA INTRODUCERII SALE ÎN CIRCUITUL TURISTIC  
INTERNAȚIONAL

**REVIZIE PROIECT TEHNIC – REVIZIA 1**

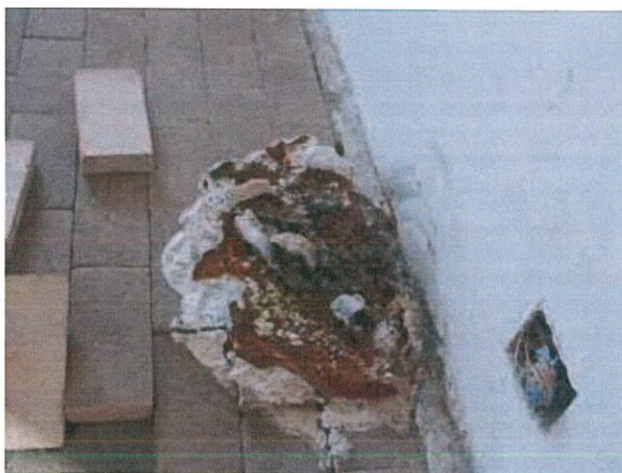
La predarea amplasamentului din data 03.10.2018 în sacristie s-a descoperit un corp sporifer de ciupercă. În timpul analizei pardoseala de cărămidă, din proximitatea corpului sporifer, a cedat și a ieșit la iveală un gol de circa 0,30 mp. S-a întocmit buletinul de analiză nr.28/2018 în care este specificată specia de ciupercă, fiind vorba de specia *Serpula lacrymans* syn. *Merulius lacrymans*. S-a constatat că sub pardoseală de cărămidă și un strat de nisip de cca. 12 cm se găsește o zonă podită cu de lemn rășinos. Între podirea de lemn și umplutura de nisip era o folie de polietilenă.

Foto nr. 1: Corpul sporifer al ciupercii *Serpula lacrymans*

- desfacerea completă a foliei de polietilenă și arderea ei;
- desfacerea pardoselii din lemn și îndepărtarea bucăților degradate de lemn, în saci și arderea lor;

- verificarea extinderii ciupercii la nivelul zidăriei, prin îndepărtarea unei porțiuni din tencuială, în zona unde s-a dezvoltat corpul sporifer, urmat de îndepărtarea tencuielii pe toată porțiunea unde miceliul este vizibil extins și rostuirea zidăriei;

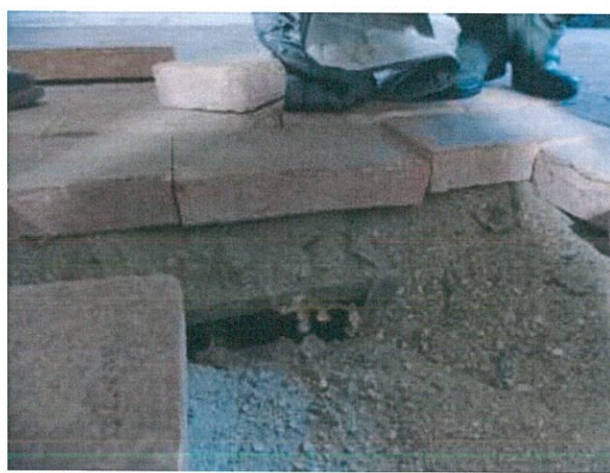
Pardoseala de lemn a fost degradată de atacul ciupercii sub formă de putregai brun prismatic cea ce a cauzat scufundarea pardoselii de cărămidă.

Foto nr. 2: Pardoseala scufundată

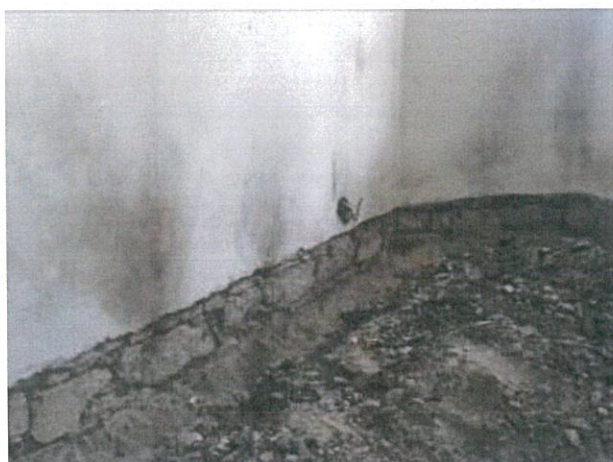
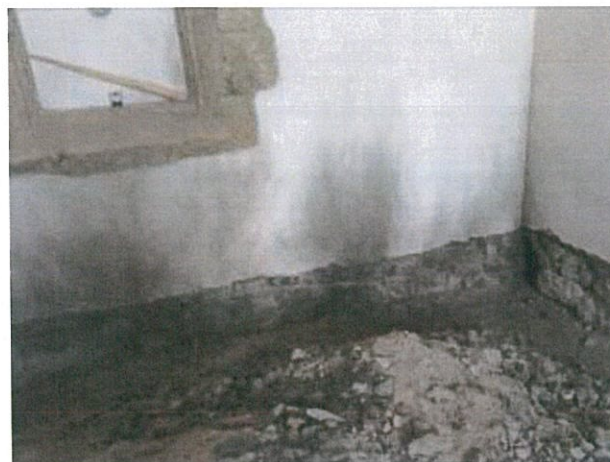
Eradicarea ciupercii a fost realizat conform Dispoziției de șantier nr. 1 și în cadrul verificării extinderii s-a dovedit că ciuperca a ajuns și în zidărie, astfel a fost necesar un tratament termic cu flacăra deschisă. Prin această intervenție, tencuiala zugrăvită prezintă urme negre de fum, astfel sunt necesare reparații la partea inferioară a tencuielii. Se va îndepărta zugrăveala silicatică de pe pereți și se va consolida tencuiala existentă și se va aplica un tinci de uniformizare pe bază de var hidrolic și se va zugrăvi cu vopsea pe bază de var.

Foto nr. 3: Situația după eradicarea ciupercii

Foto nr. 4: Situația după eradicarea ciupercii

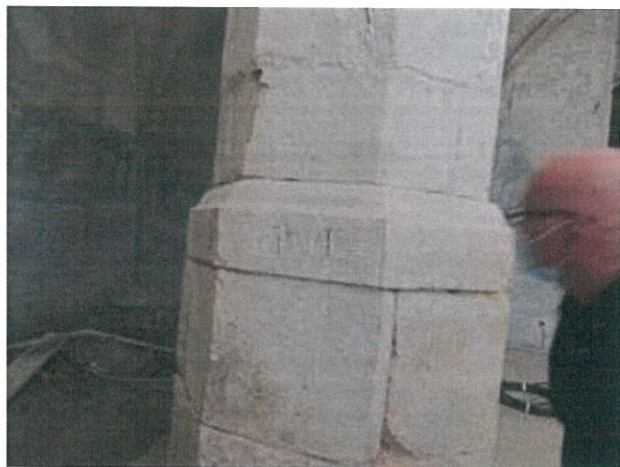
După curățirile realizate au fost descoperite inscripții, zone cu urme de pictură și multiplele degradări la nivelul pietrelor și a rosturilor.

Foto nr. 5: Coloanele după curățarea manuală

Lucrările necesare de restaurare pentru piatra aparentă sunt prezentate la capitolul 3.3. Componente artistice de piatră, 3.3.6. Restauarea stâlpilor și a arcelor din piatră aparentă după decaparea tencuielilor.

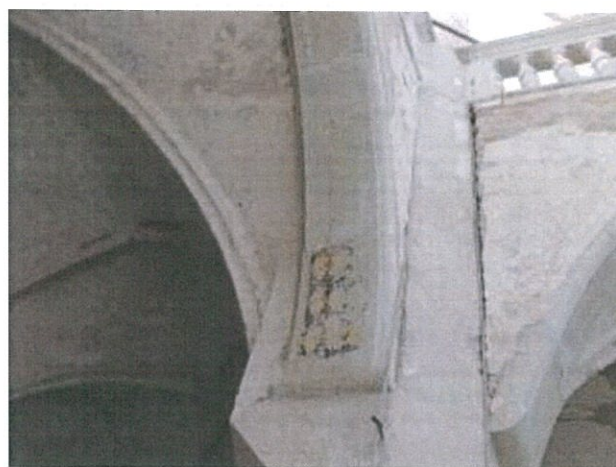
Foto nr. 6: Arcele după curățarea manuală

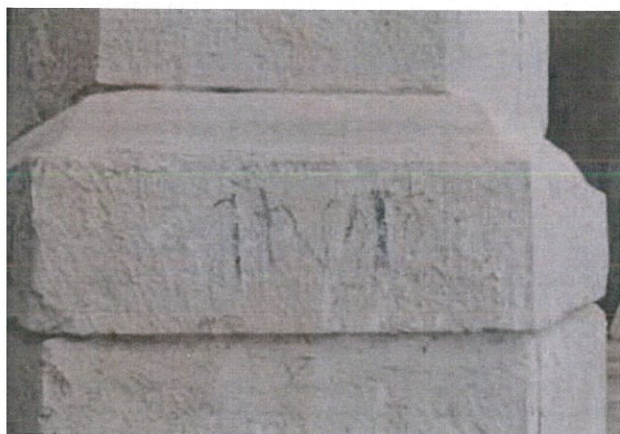
Foto nr. 7: Coloanele cu inscripție ce se va conserva

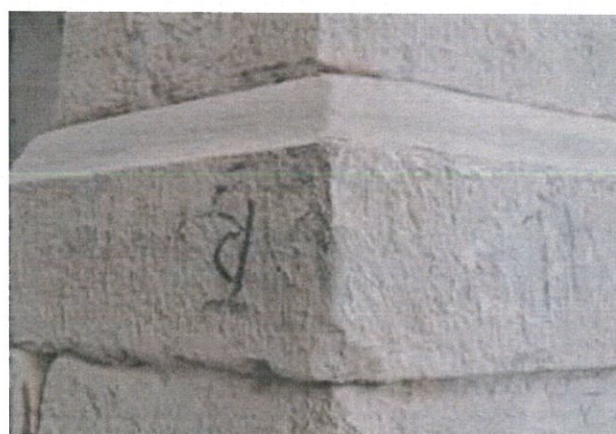
Foto nr. 8: Coloană cu inscripție ce se va conserva

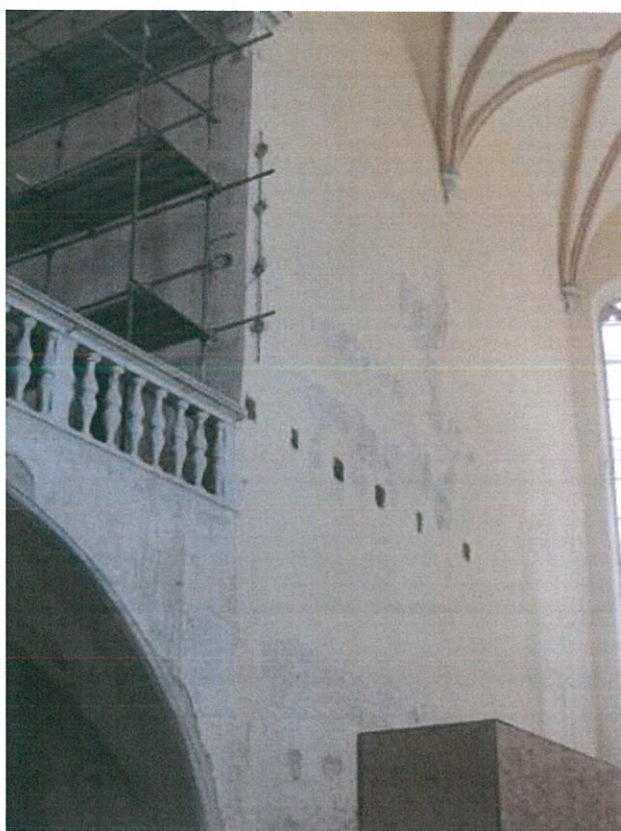
Foto nr. 9: Urmele grinzilor și tencuiala originală păstrată latura nordică a corului

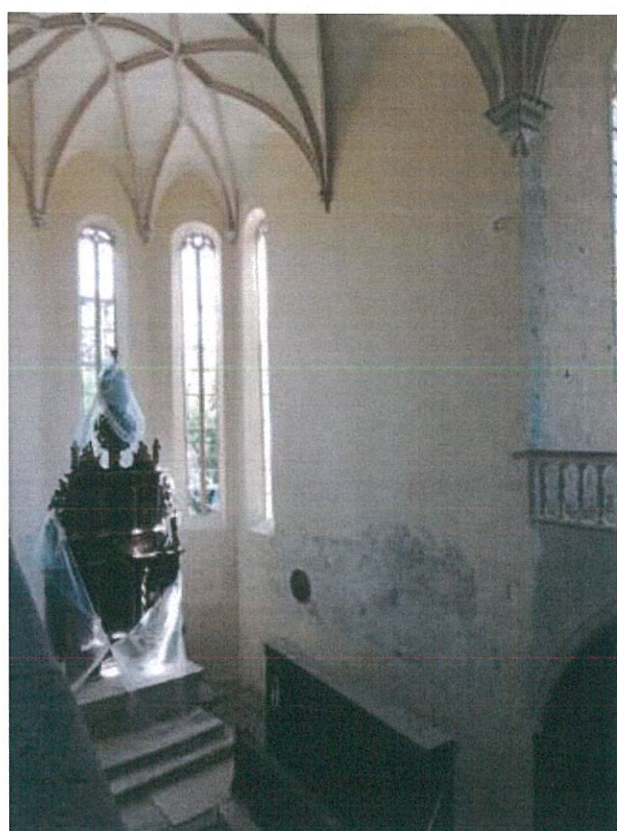
Foto nr. 10: Tencuiala originală cu pictură păstrată latura sudică a corului

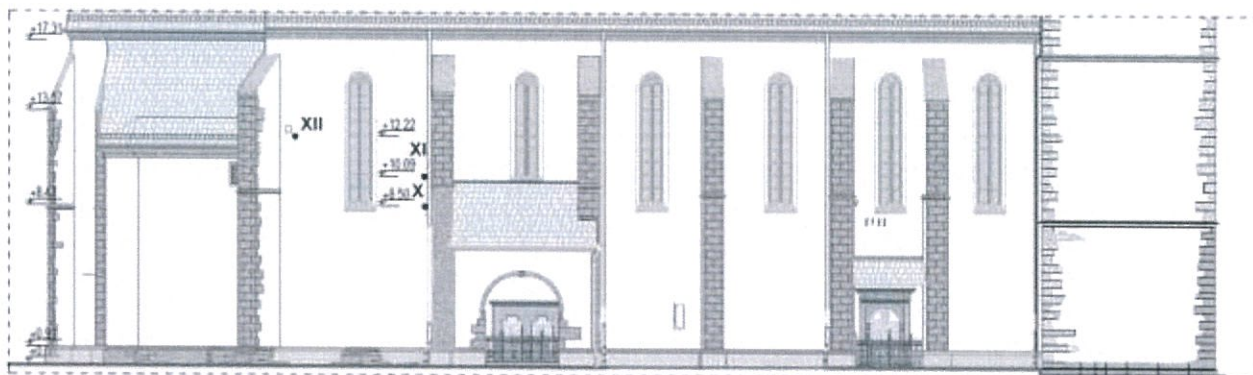
Foto nr. 13: Fațada nordică cu 2 pietre ce se propun a fi extrase și 1 piatră sculptată ce se propune a fi păstrată aparentă

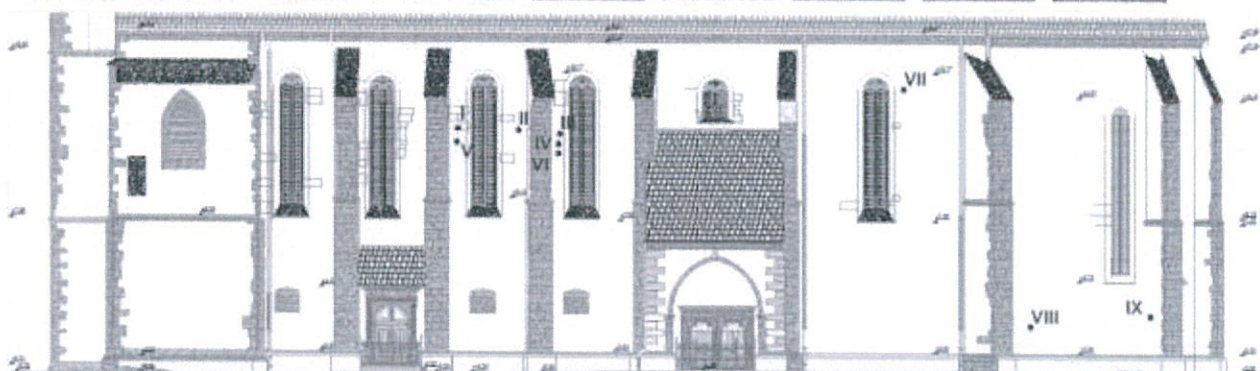
**Foto nr. 14:** Fațada sudică cu pietrele ce se propun a fi extrase

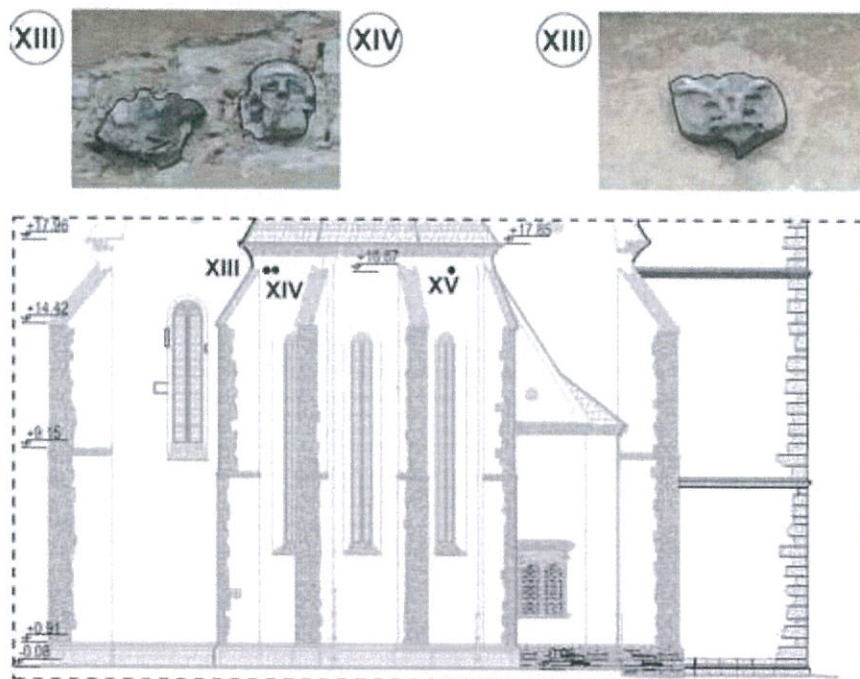
Foto nr. 15: Fațada estică cu pietrele ce se propun a fi păstrate aparente

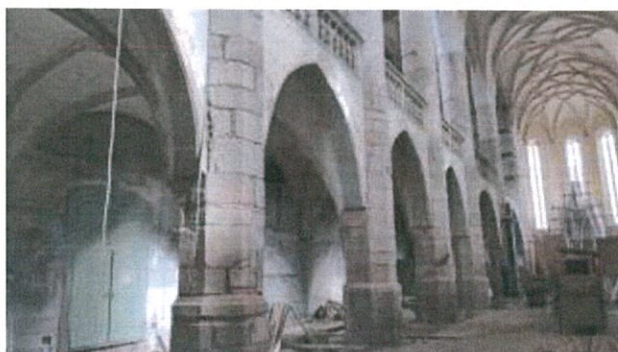
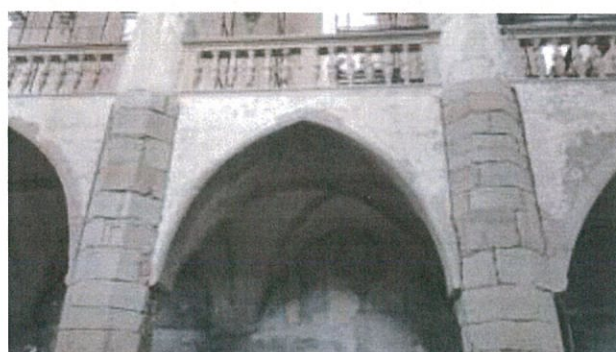
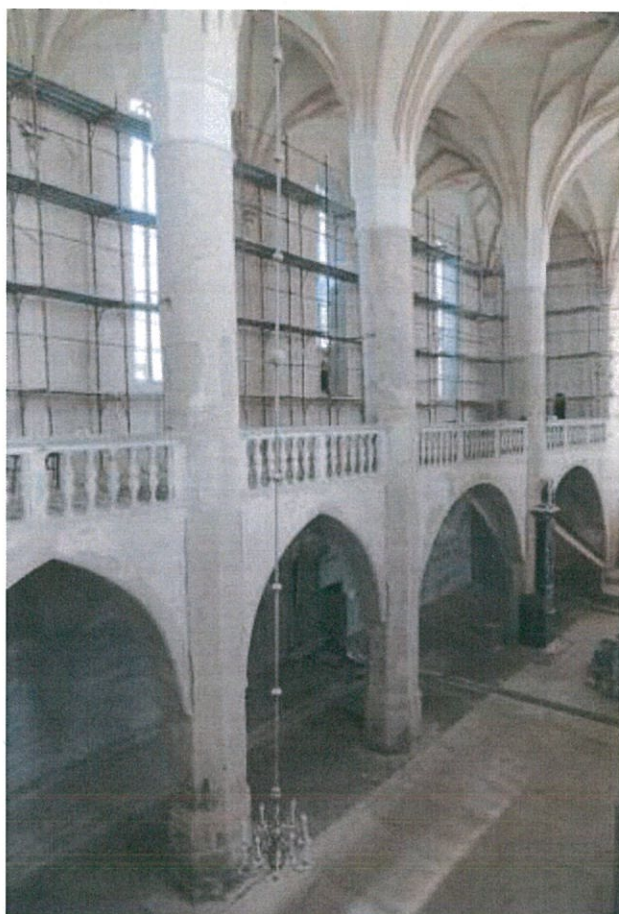
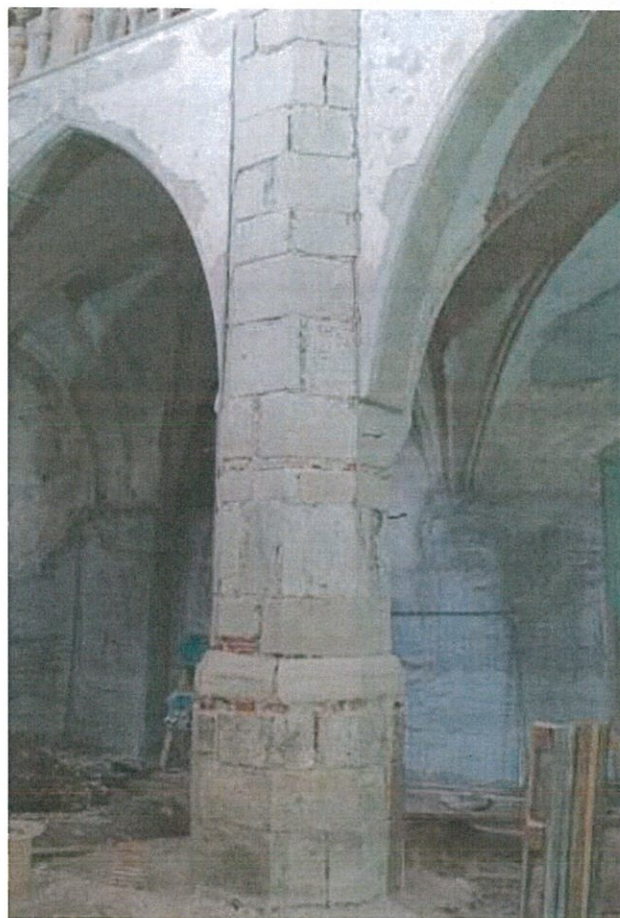
După curățirile realizate au fost descoperite inscripții, zone cu urme de pictură și multiplele degradări la nivelul pietrelor și a rosturilor.

Acești stâlpi necesită intervenții suplimentare neprevăzute cum ar fi curățări, reîntregiri volumetrice, rostui, biocidări și retușări cromatice. Suprafețele pictate pe timpul intervențiilor necesită protecție.

Foto nr. 16: Vedere generală arce și stâlpi

Foto nr. 17: Arc curățat

Foto nr. 18: Vedere generală a stâlpilor după decaparea tencuielii

Foto nr. 19: Stâlp și arc după curățare

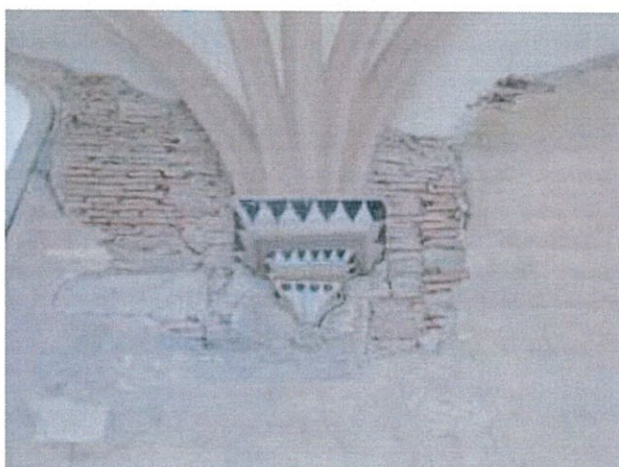
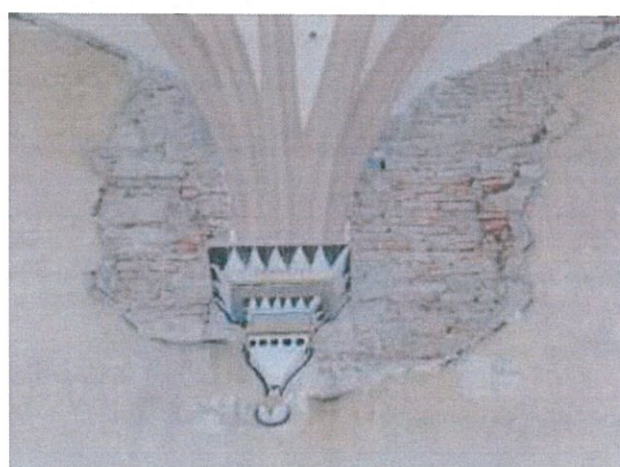
După realizarea schelelor a fost posibilă cercetarea consolelor pictate de către Herman Phelps și care s-au dovedit a fi realizate din piatră. Aceste console necesită curățare atentă, realizată de restaurator atestat MC, pentru a nu înlătura eventualele picturi. Consolele de piatră se vor curăța, reîntregi, rerostui și se vor retușa și hidrofobiza.

Foto nr. 20: Consolă de boltă din piatră

Foto nr. 21: Consolă de boltă din piatră

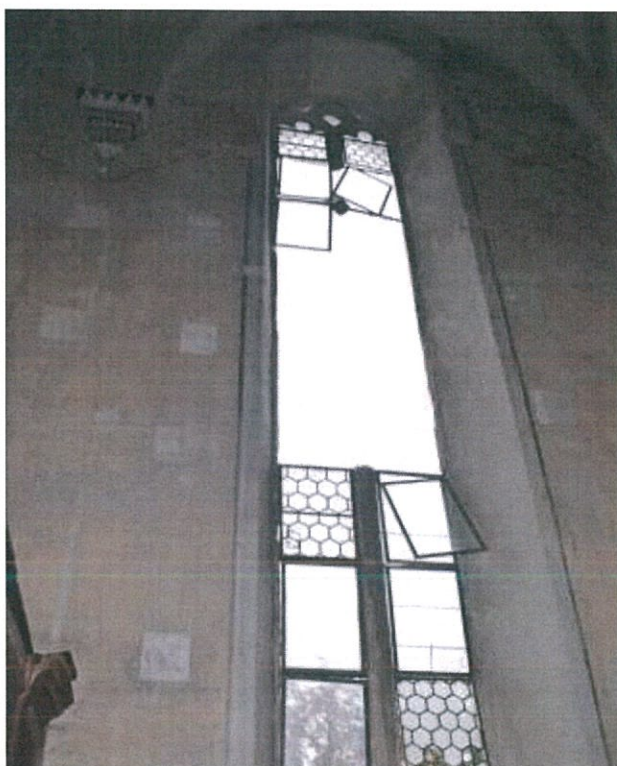
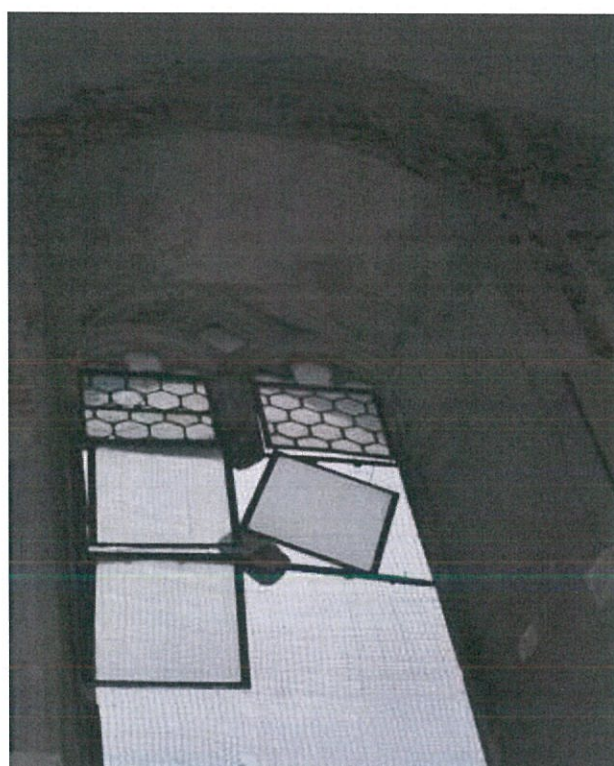
Din cauza intervențiilor anterioare neadecvate este necesar curățarea mecanizată a suprafeței litice cu ajutorul unui jet hidraulic cu particule – sablare cu nisip fin pentru uniformizarea texturii pietrei.

În profilatura pietrei sunt foarte multe neregularități care trebuie ajustate pentru a putea fi montată vitraliul.

Foto nr. 22: Fereastra F28 după furtună

Foto nr. 23: Fereastra F28 după furtună

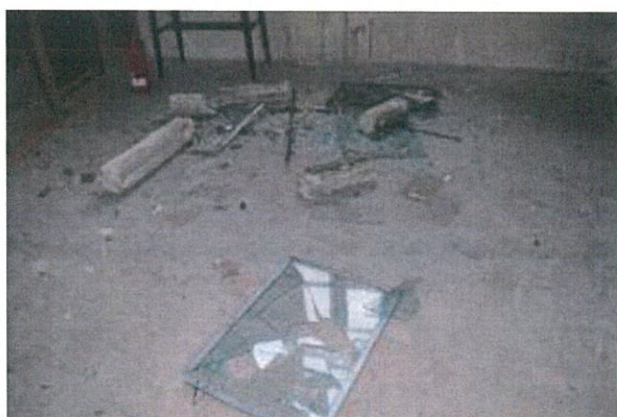
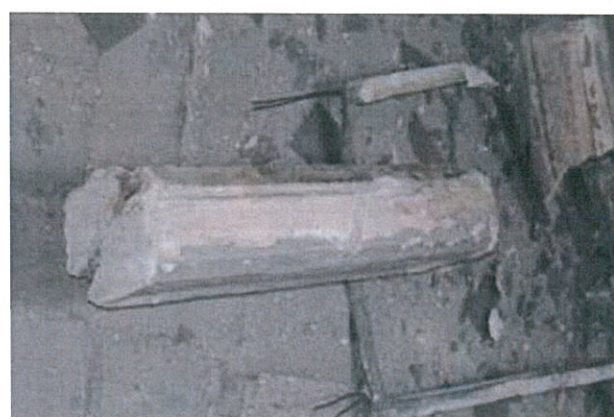
Foto nr. 24: Mulură distrusă de furtună

Foto nr. 25: Mulură distrusă de furtună

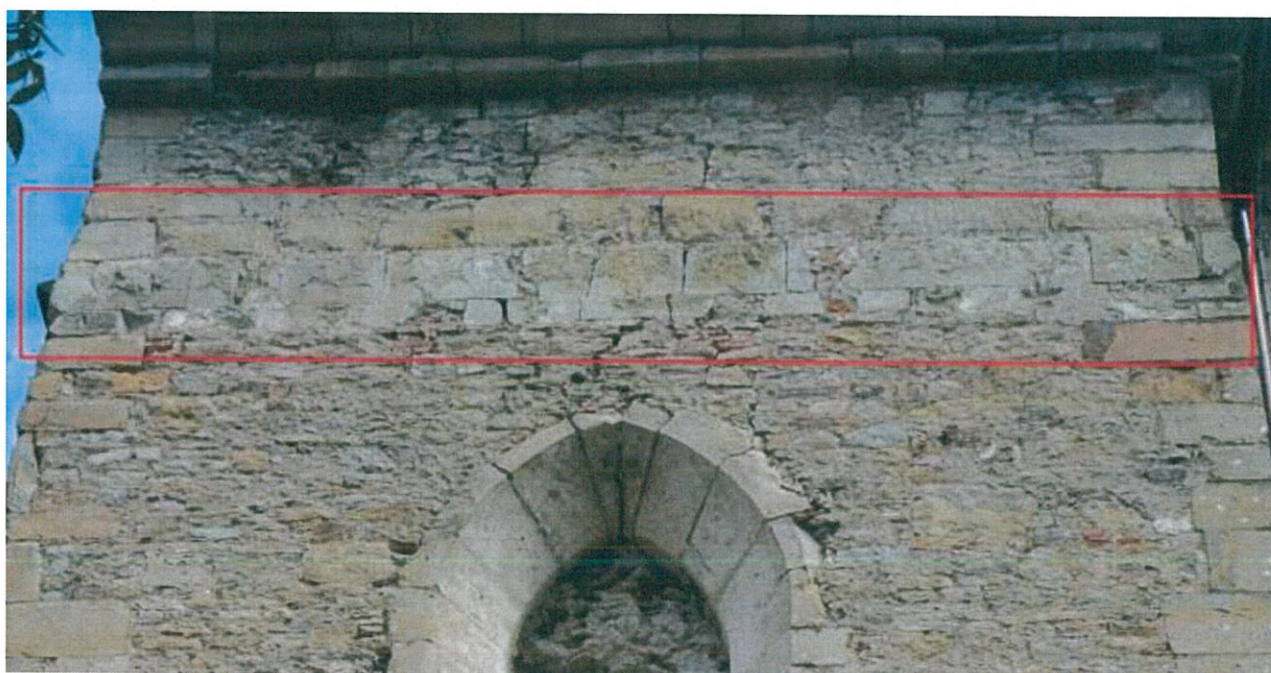
Pe fațada sudică există amprenta șirului de crini original. Acest șir de crini pe fațada vestică a fost recioplit. În proiect a fost prevăzută recioplirea șirului de crini similar fațadei vestice pe fațada sudică. Dar văzând de aproape amprenta șirului de crini și cât de bine s-a păstrat, de comun acord s-a decis păstrarea amprentelor și doar completarea lor cu elemente turnate din similipiatră. Această intervenție este reversibilă și în același timp continuă șirul de crini de pe fațada vestică. Astfel se renunță la recioplirea șirului de crini și se vor realiza șabloane și negative pentru turnarea elementelor șirului de crini. Elementele se vor turna din similipiatră și se vor monta fără a afecta amprenta existentă.

Foto nr. 26: Amprenta frizei de crini

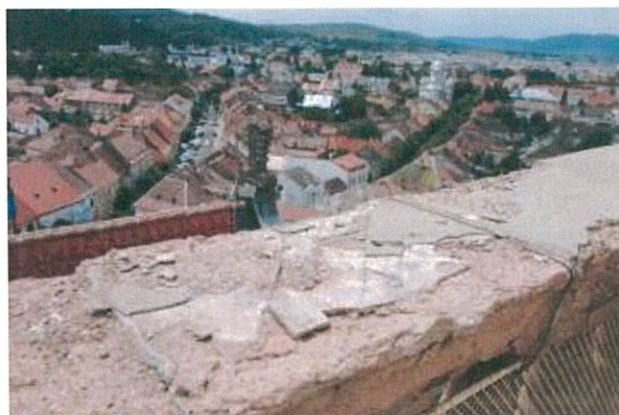
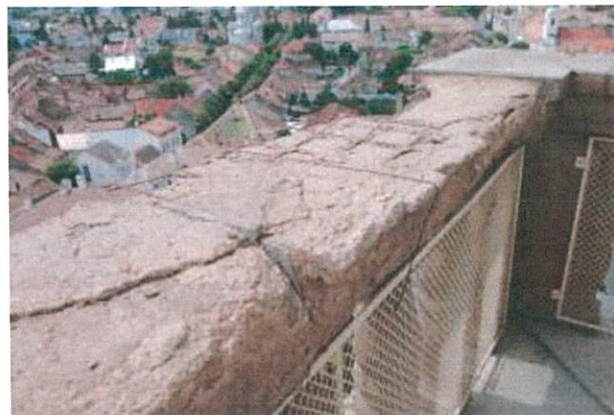
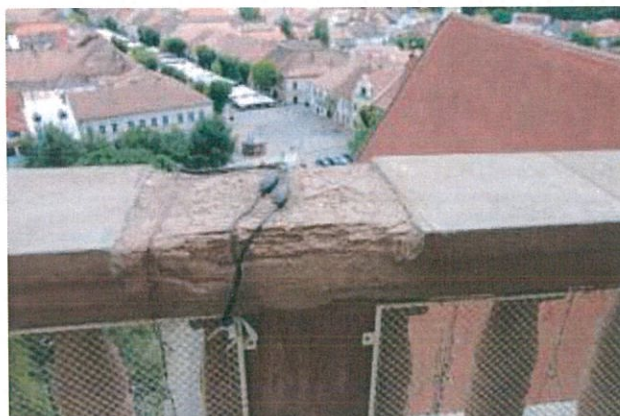
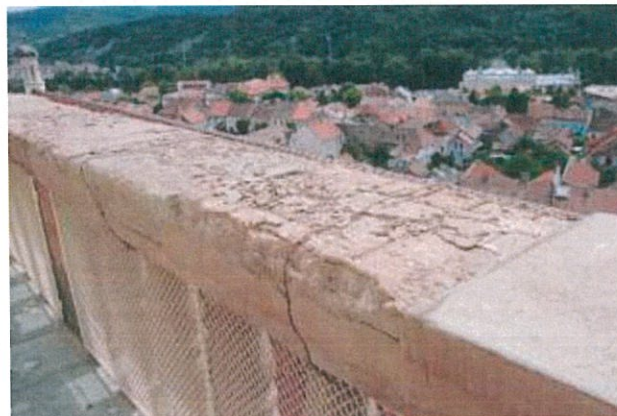
Intervențiile la turn se vor minimaliza, se vor realiza doar cele necesare punerii în funcțiune și utilizării în siguranță. Astfel lângă intervențiile prevăzute la arhitectură și instalații este absolut necesar refacerea mâinii curente de la balustrada existentă. Acesta prezintă degradări volumetrice foarte mari care nu pot fi doar reparate, necesită schimbare integrală.

Foto nr. 27: Mâna curentă balustradă turn degradată

Foto nr. 28: Mâna curentă balustradă turn degradată

Foto nr. 29: Mâna curentă balustradă turn degradată

Foto nr. 30: Mâna curentă balustradă turn degradată

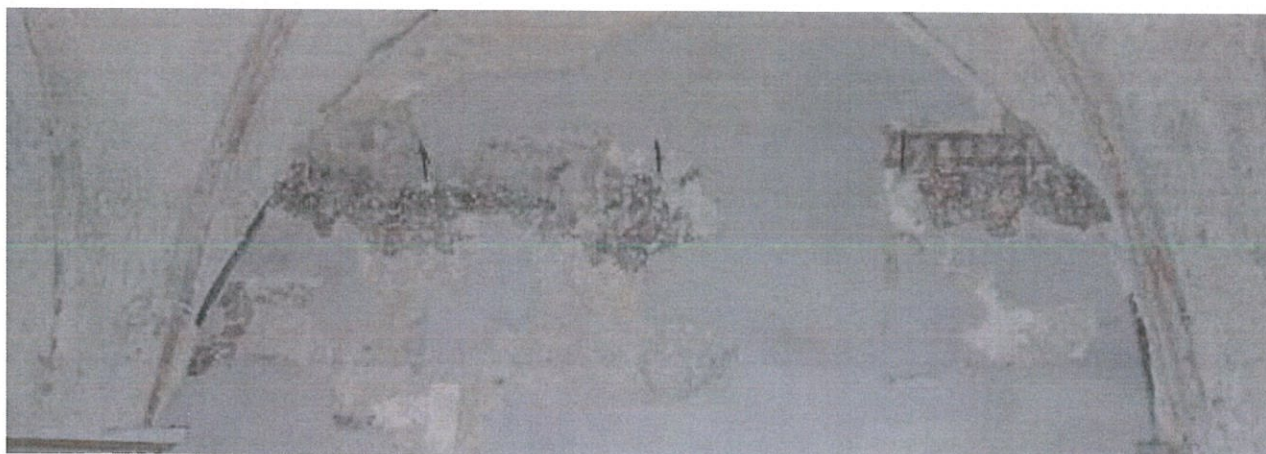
Pe perețele nordic între axele 6-7, adiacent traveei cu pictura figurativă de secol XIV-XV, pe fragmentul de zid păstrat din vechea biserică s-a descoperit un fragment de pictură. Această pictură murală se va restaura.

**Foto nr. 43:** Fragment pictură murală descoperit pe perețele nordic

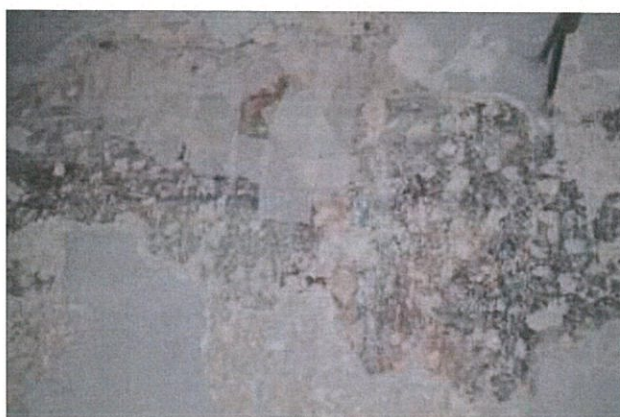
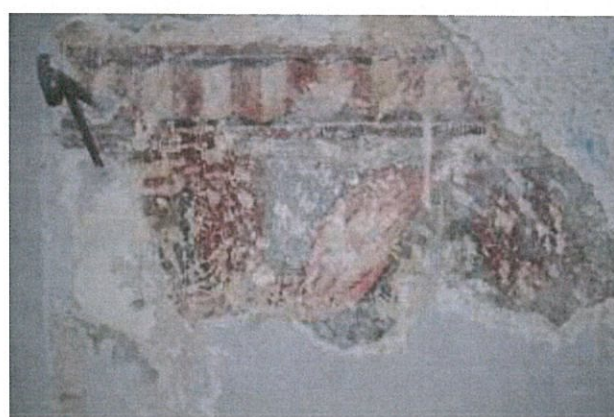
**Foto nr. 44:** Detaliu pictură murală descoperit pe perețele nordic

**Foto nr. 45:** Detaliu pictură murală descoperit pe perețele nordic

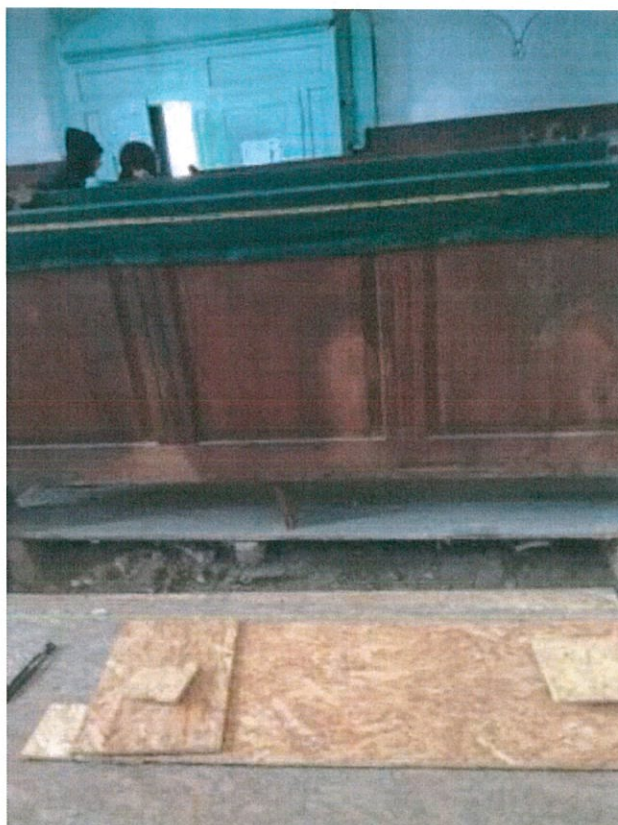
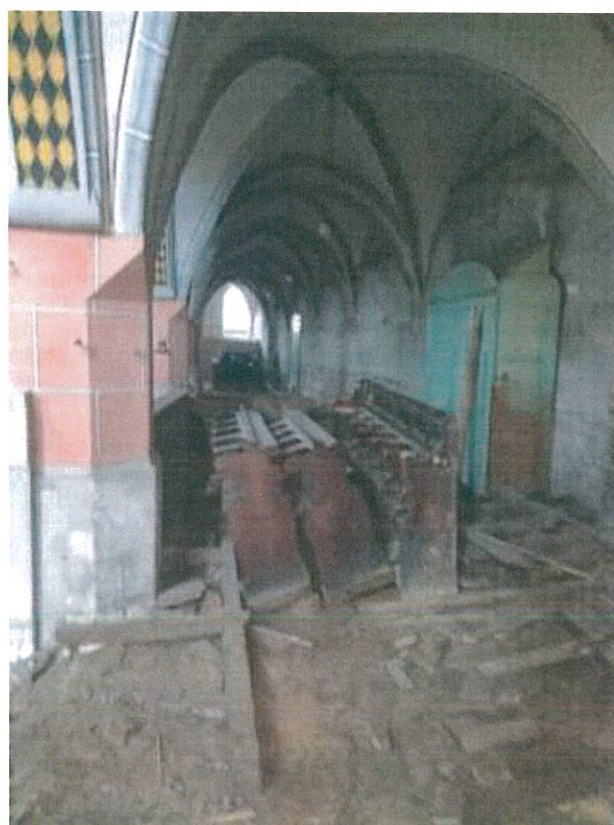
Cu ocazia mutării băncilor din nava centrală și galerii în anul 2013 și din navele laterale în anul 2019 s-a constatat în mai multe rânduri că podina dintre bănci prezintă degradări majore, din cauză că parțial au fost amplasate pe pământ și umiditatea din sol de-a lungul timpului a distrus partea inferioară a picioarelor băncilor dar și podina dintre ele.

Foto nr. 50: Stuctura podinei așezate pe pământ

Foto nr. 51: Stuctura podinei așezate pe pământ

După restaurarea băncilor din navele laterale și galerie este necesar refacerea podinii între ele. Similar se va realiza și o podire pentru băncile care se vor reamplasa în nava centrală, cu mențiunea că aceste podini se vor putea mișca împreună cu băncile.

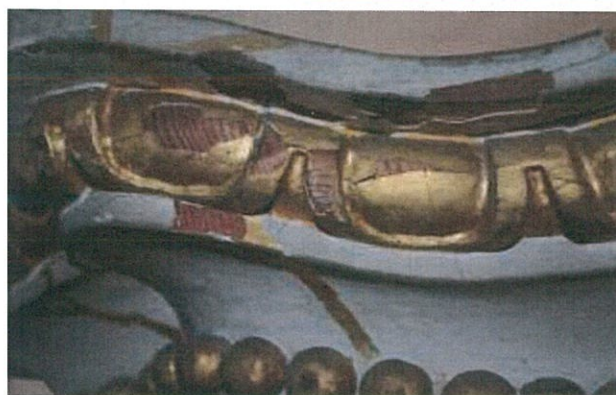
Foto nr. 53: Decorație dulap orgă degradată

Pentru finalizarea lucrărilor la orgă sunt necesare intervenții suplimentare la dulapul orgii, la ornamente, la cutii de suflu și tuburi metalice. Tuburile metalice necesită refacerea și restaurarea buzelor superioare și inferioare, aducerea la formele lor inițiale, îndepărtarea oxidațiilor și sudarea lor.

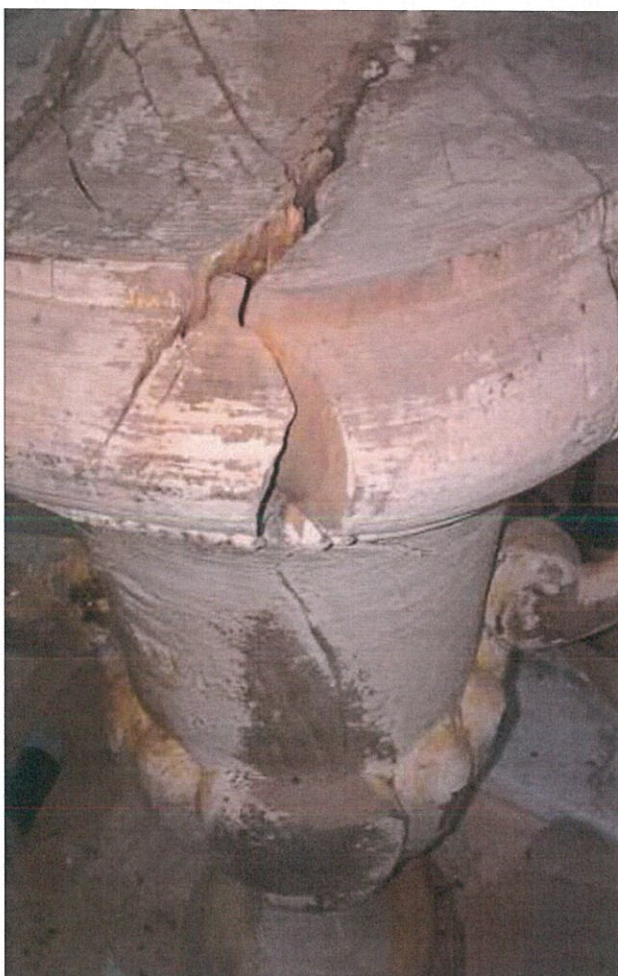
Foto nr. 54: Urnă cu fisuri după curățare

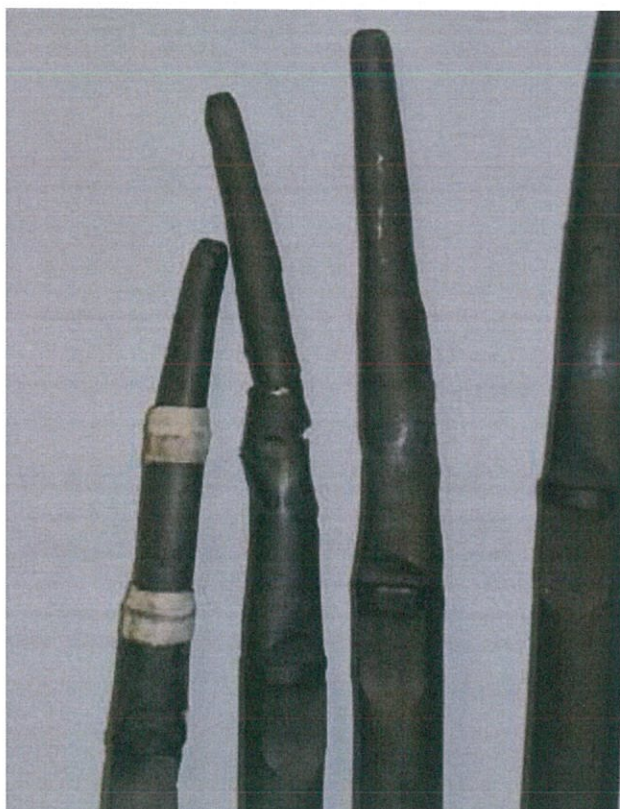
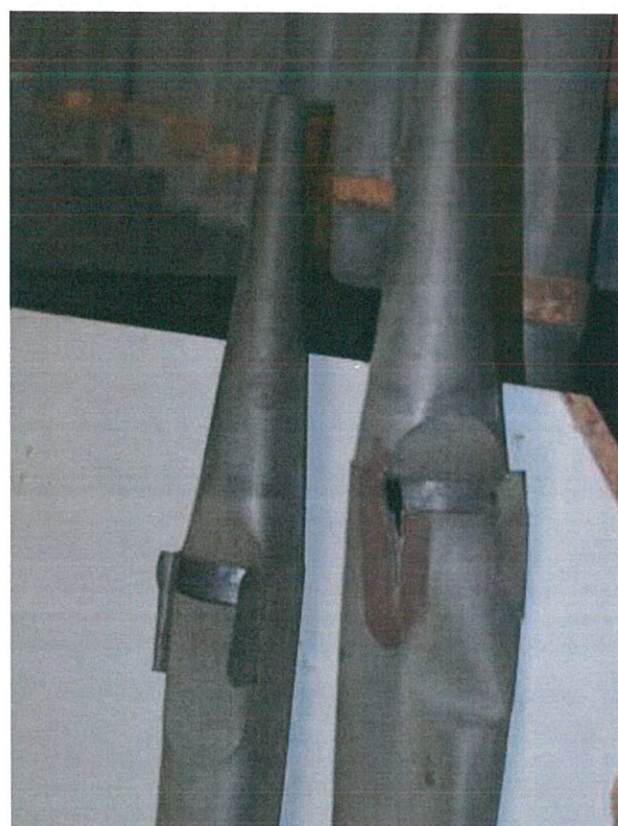
Foto nr. 58: Tuburi degradate

Foto nr. 59: Tuburi degradate
