EXPERTIZĂ TEHNICĂ

obiectul:	
	Starea tehnică de rezistență mecanică și de stabilitate a clădirii str. Constantin Dobrogeanu Gherea nr. 18 Bistrița
beneficiar:	
	SUCIU IUSTIN str. N. Titulescu nr. 15 Bistrița jud. Bistrița-Năsăud
executant:	
	dr. ing. Augustin CÎMPEAN expert tehnic M.L.P.A.T. atestat 647, MCC 120E 400488 Cluj-Napoca, Cluj, România tel: 00-40-723-35.23.16, fax: 00-40-364-81.67.03
copyright:	
pagini:	Nr/data:
14	25/2020
semnătura. :

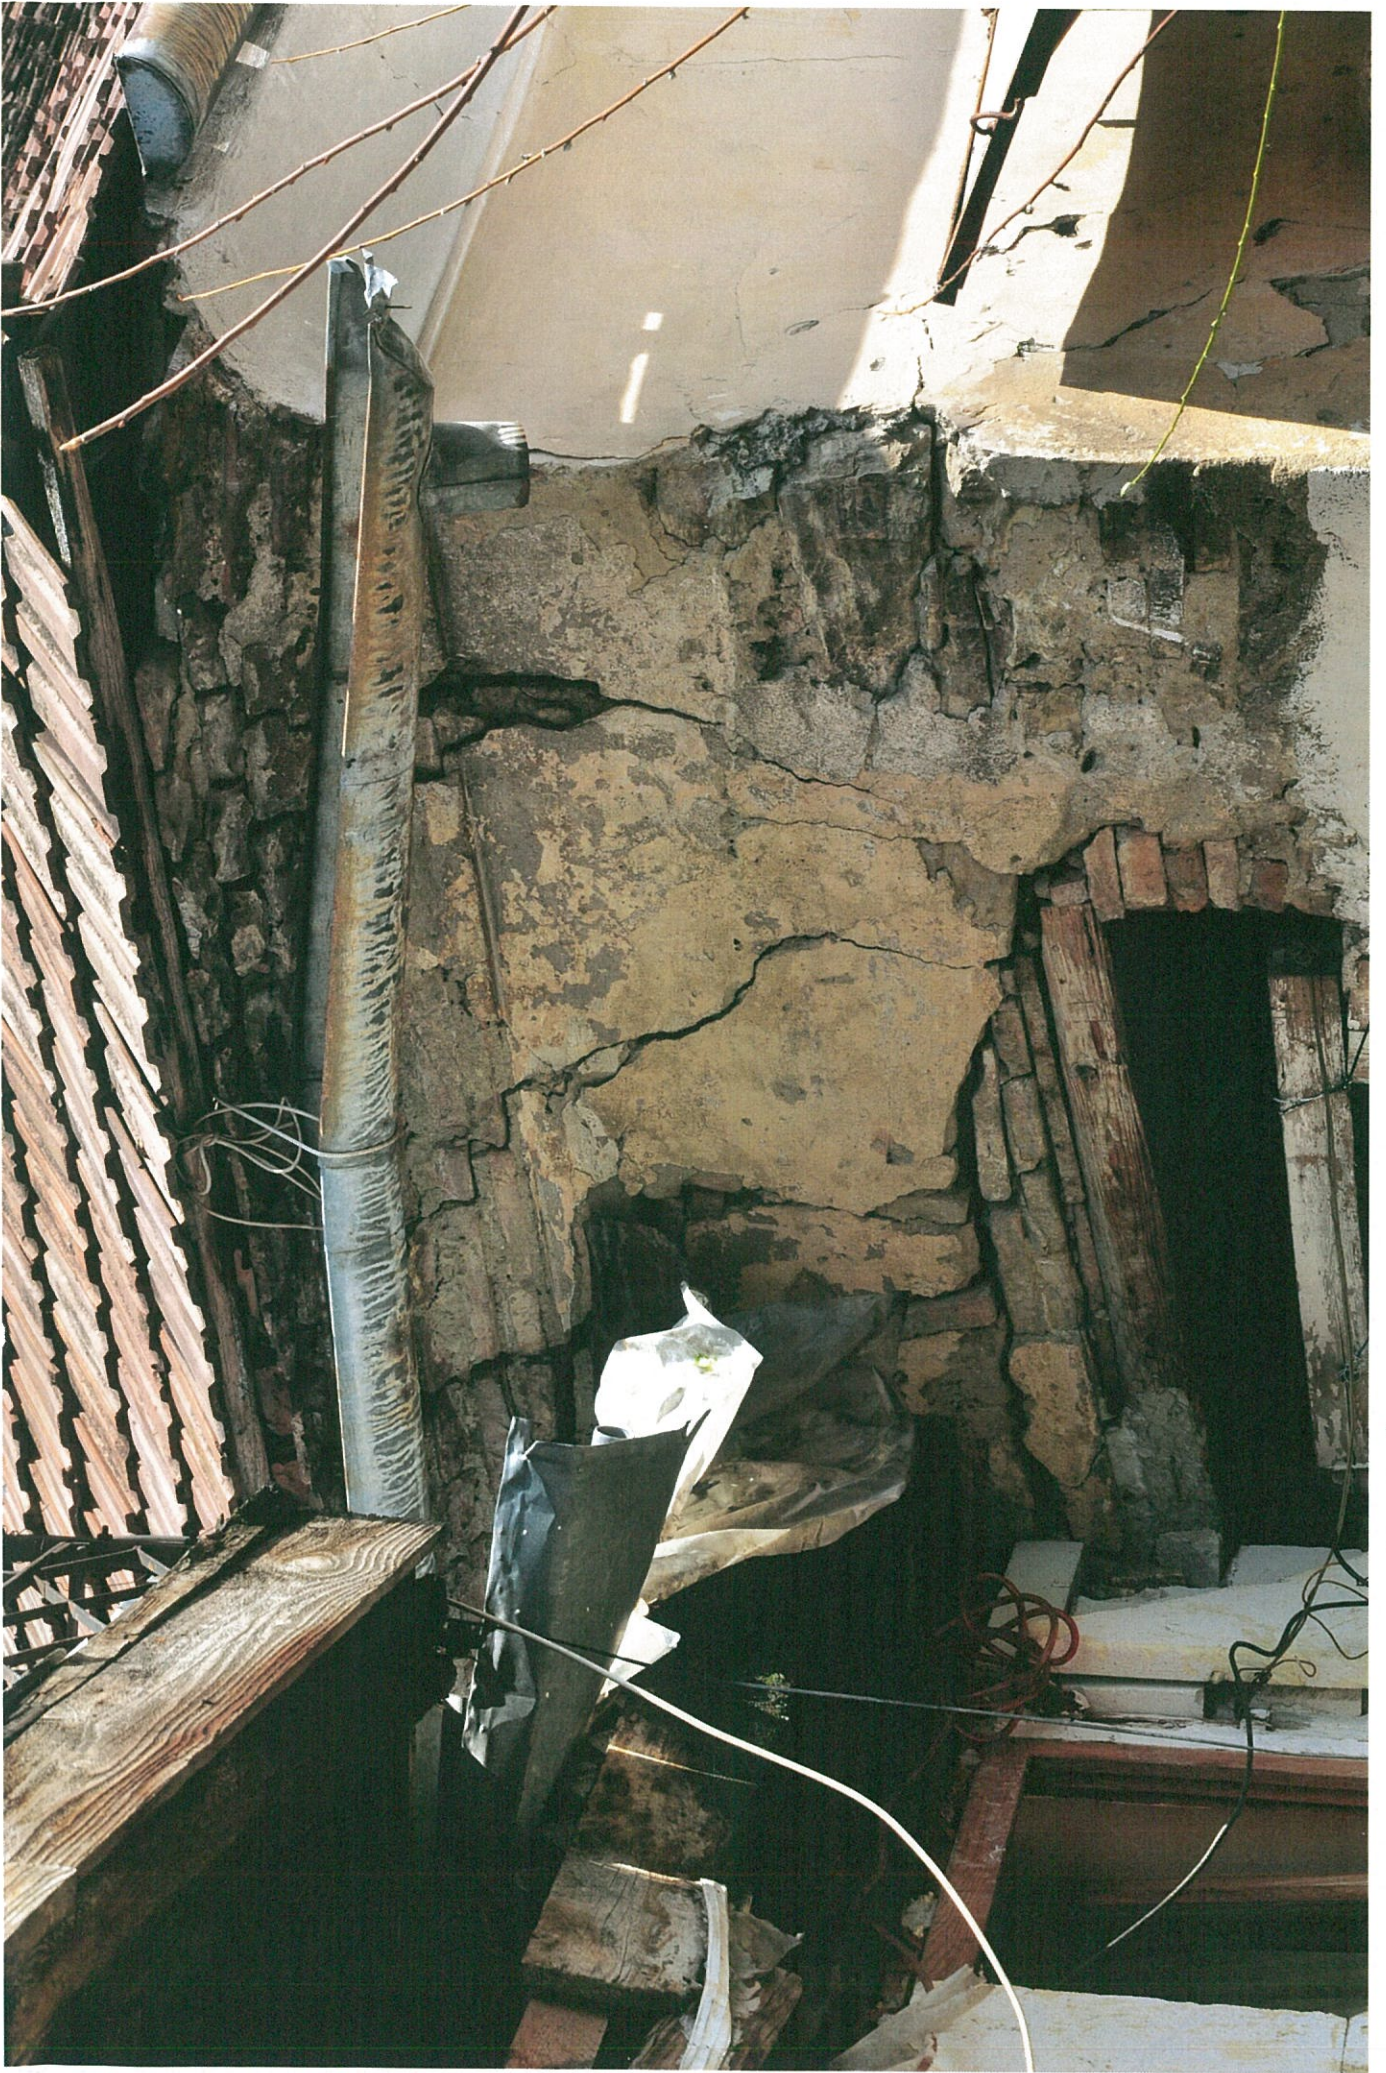
Foto 1

- PEREȚI portanți perimetrali și interiori din zidărie simplă de cărămidă ceramică plină executată cu mortar de var-nisip, (v. foto 1 și 7), fără strat hidroizolant în secțiunea orizontală dintre fundațe și pereți. Grosimile și dispunerea lor este cea indicată în planșa din figura 1.

- Fracturarea și producerea de fisuri și crăpături multiple în pereții perimetrali (v. planșa din figura 1 și imaginile foto 1, 2 și 5),

- Degradarea accentuată a tencuielilor și a finisajelor interioare și exterioare. Pe suprafețe extinse și local, acestea au devenit nisipate, fisurate, desprinse de stratul suport sau chiar căzute de la poziție (v. foto 1, 2, 3, 4, 5, 6, 7, 8),

- Tâmplărie (uși+ferestre, porți) uzate fizic și moral (v. foto 1, 5, 8)

7.5. În baza constatărilor rezultate din investigațiile efectuate în acțiunea de expertizare, sintetizate la punctele 7.3 și 7.4 de mai sus, expertul recomandă ca intervenție asupra clădirii str. Constantin Dobrogeanu Gherea nr. 18 Bistrița desființarea acesteia prin demolare.

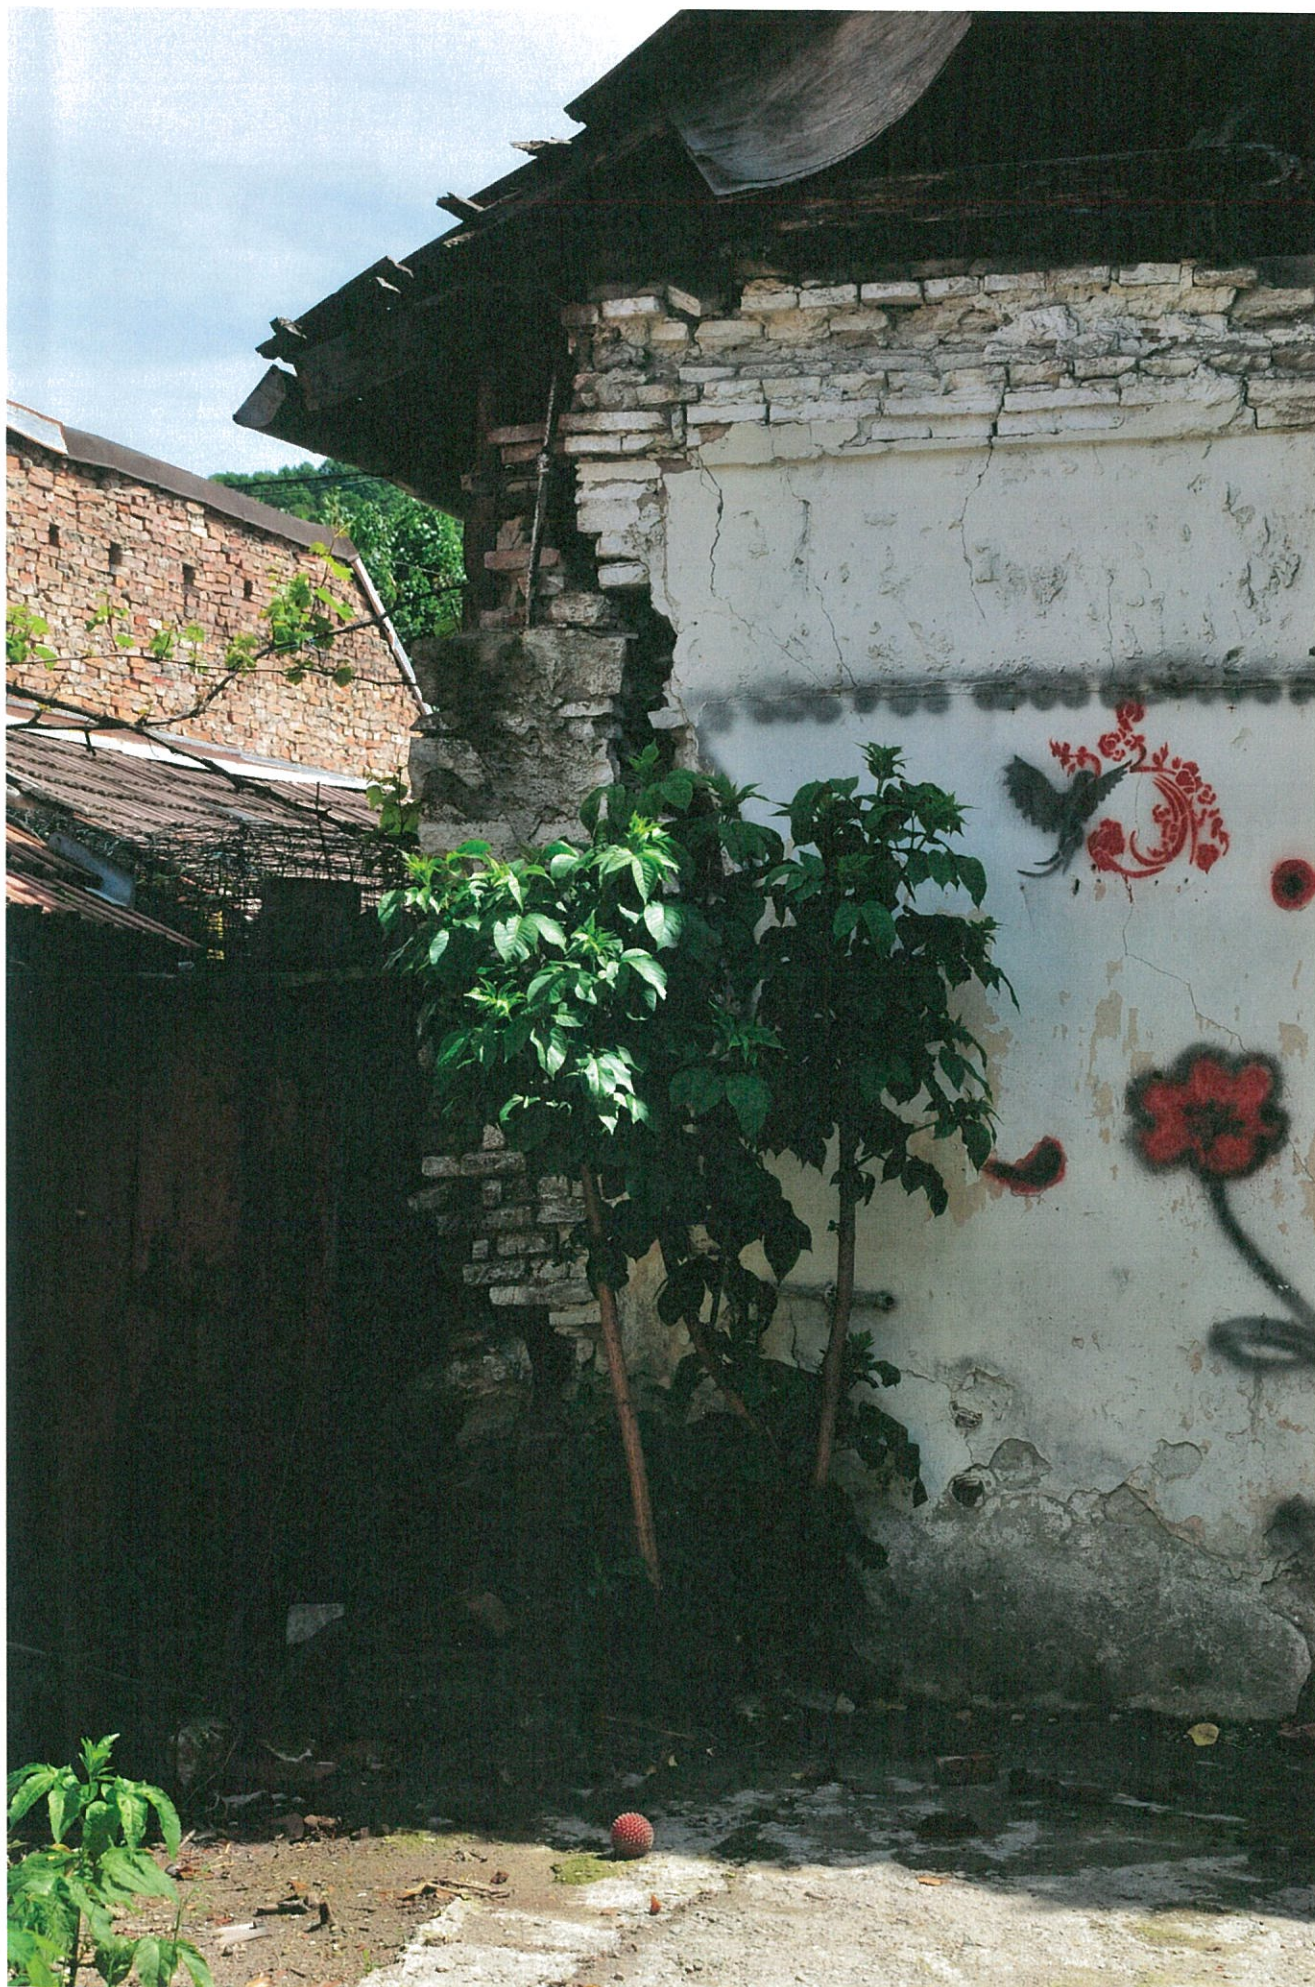
FOTO 2

- Degradarea prin ciobiri și prin sfărâmare/macerare a cărămizilor din alcătuirea pereților (foto 2, 6, 7 și 8),

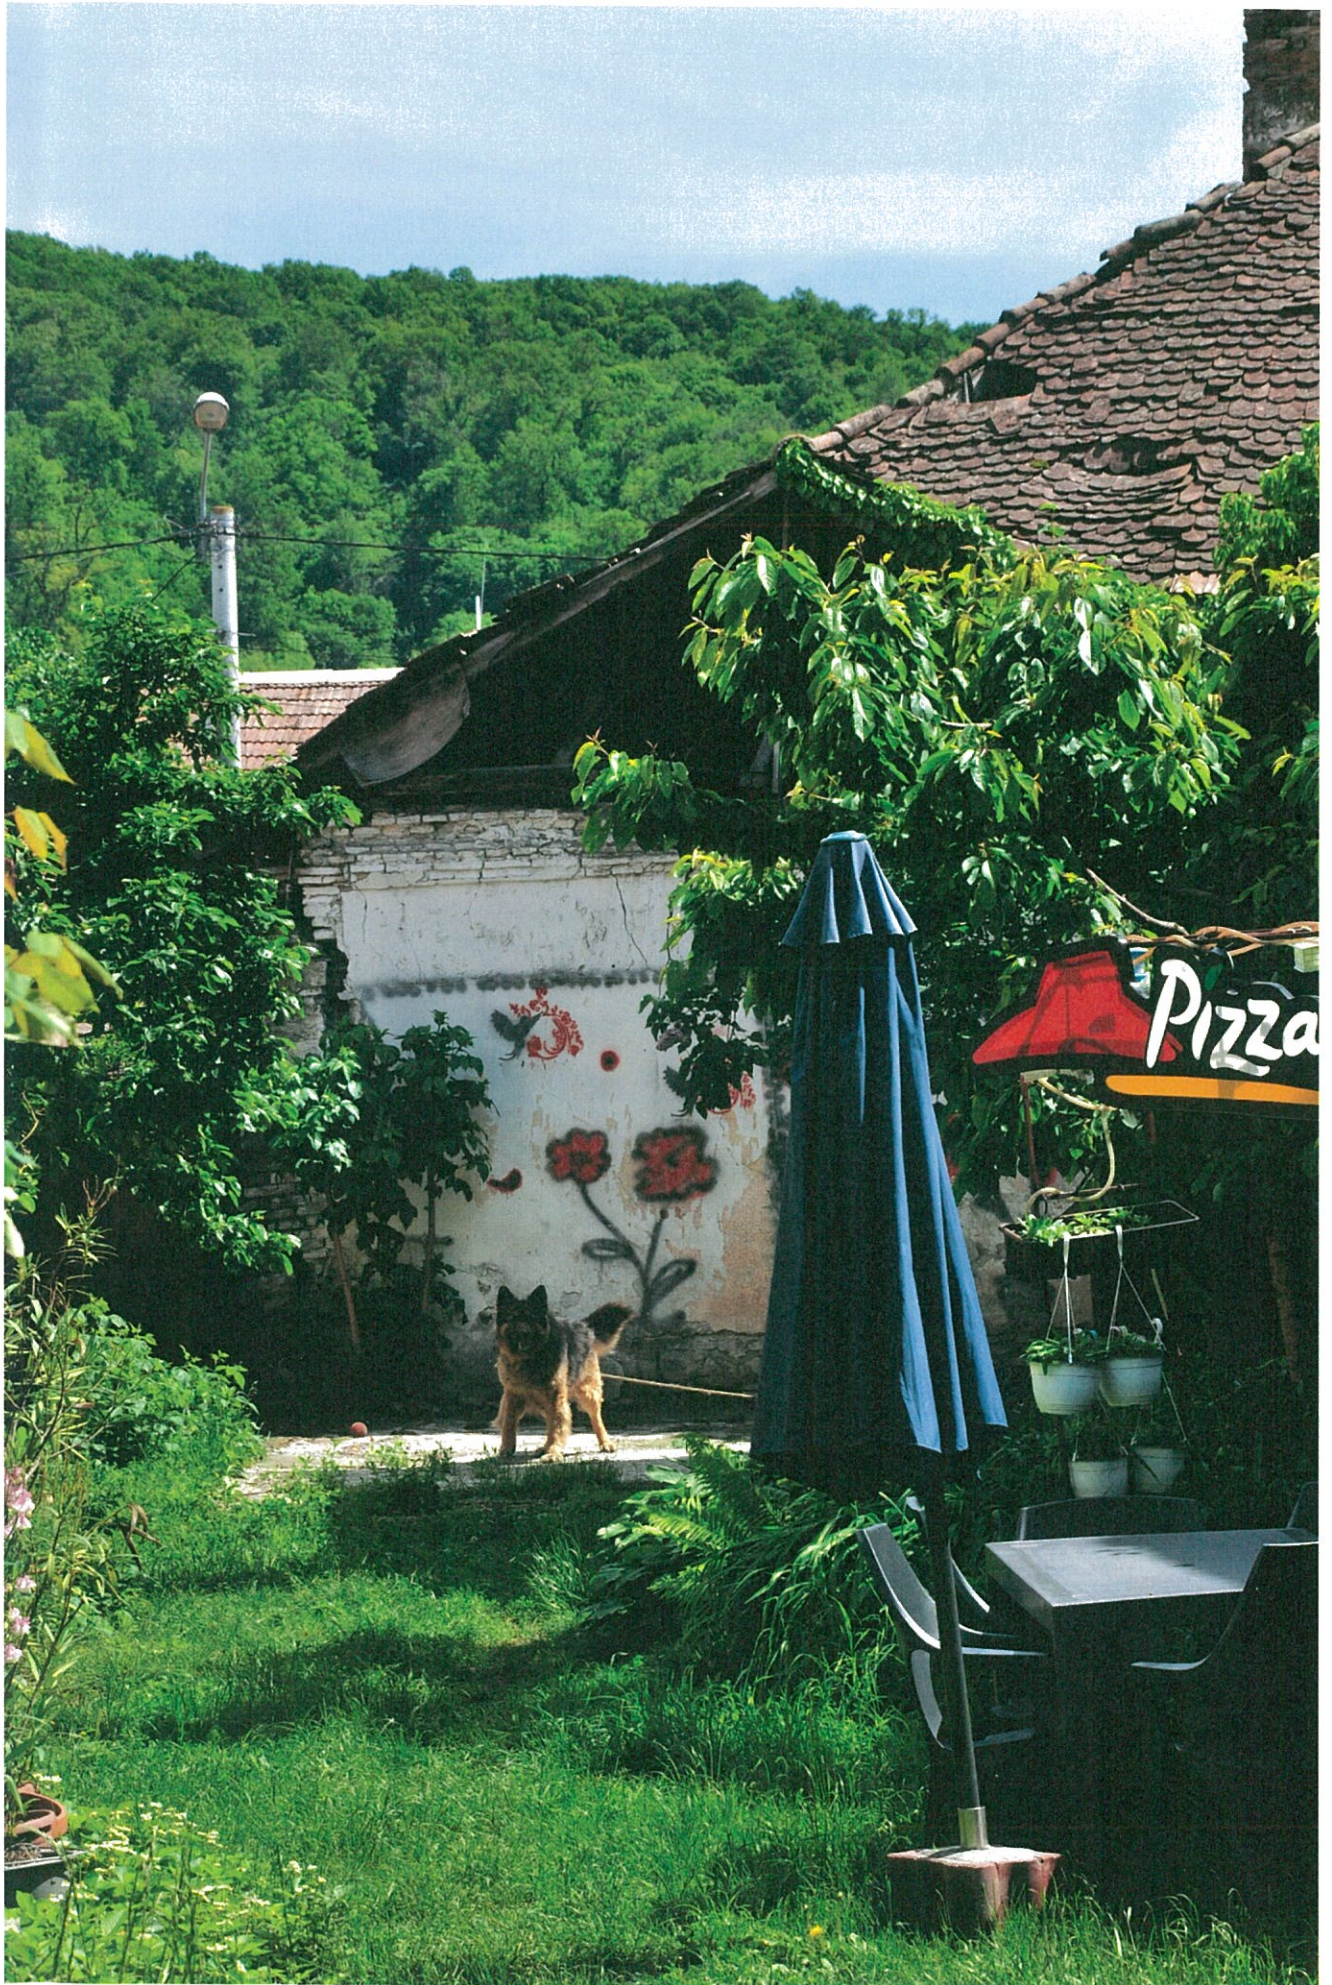
Foto 3

- Producerea de spărturi în versanții acoperișului (v. foto 3 și 7) facilitând infiltrații de apă din precipitațiile atmosferice cu consecințe însemnate asupra tuturor elementelor de construcție umezite (șarpantă acoperiș, planșeu peste parter, pereți).

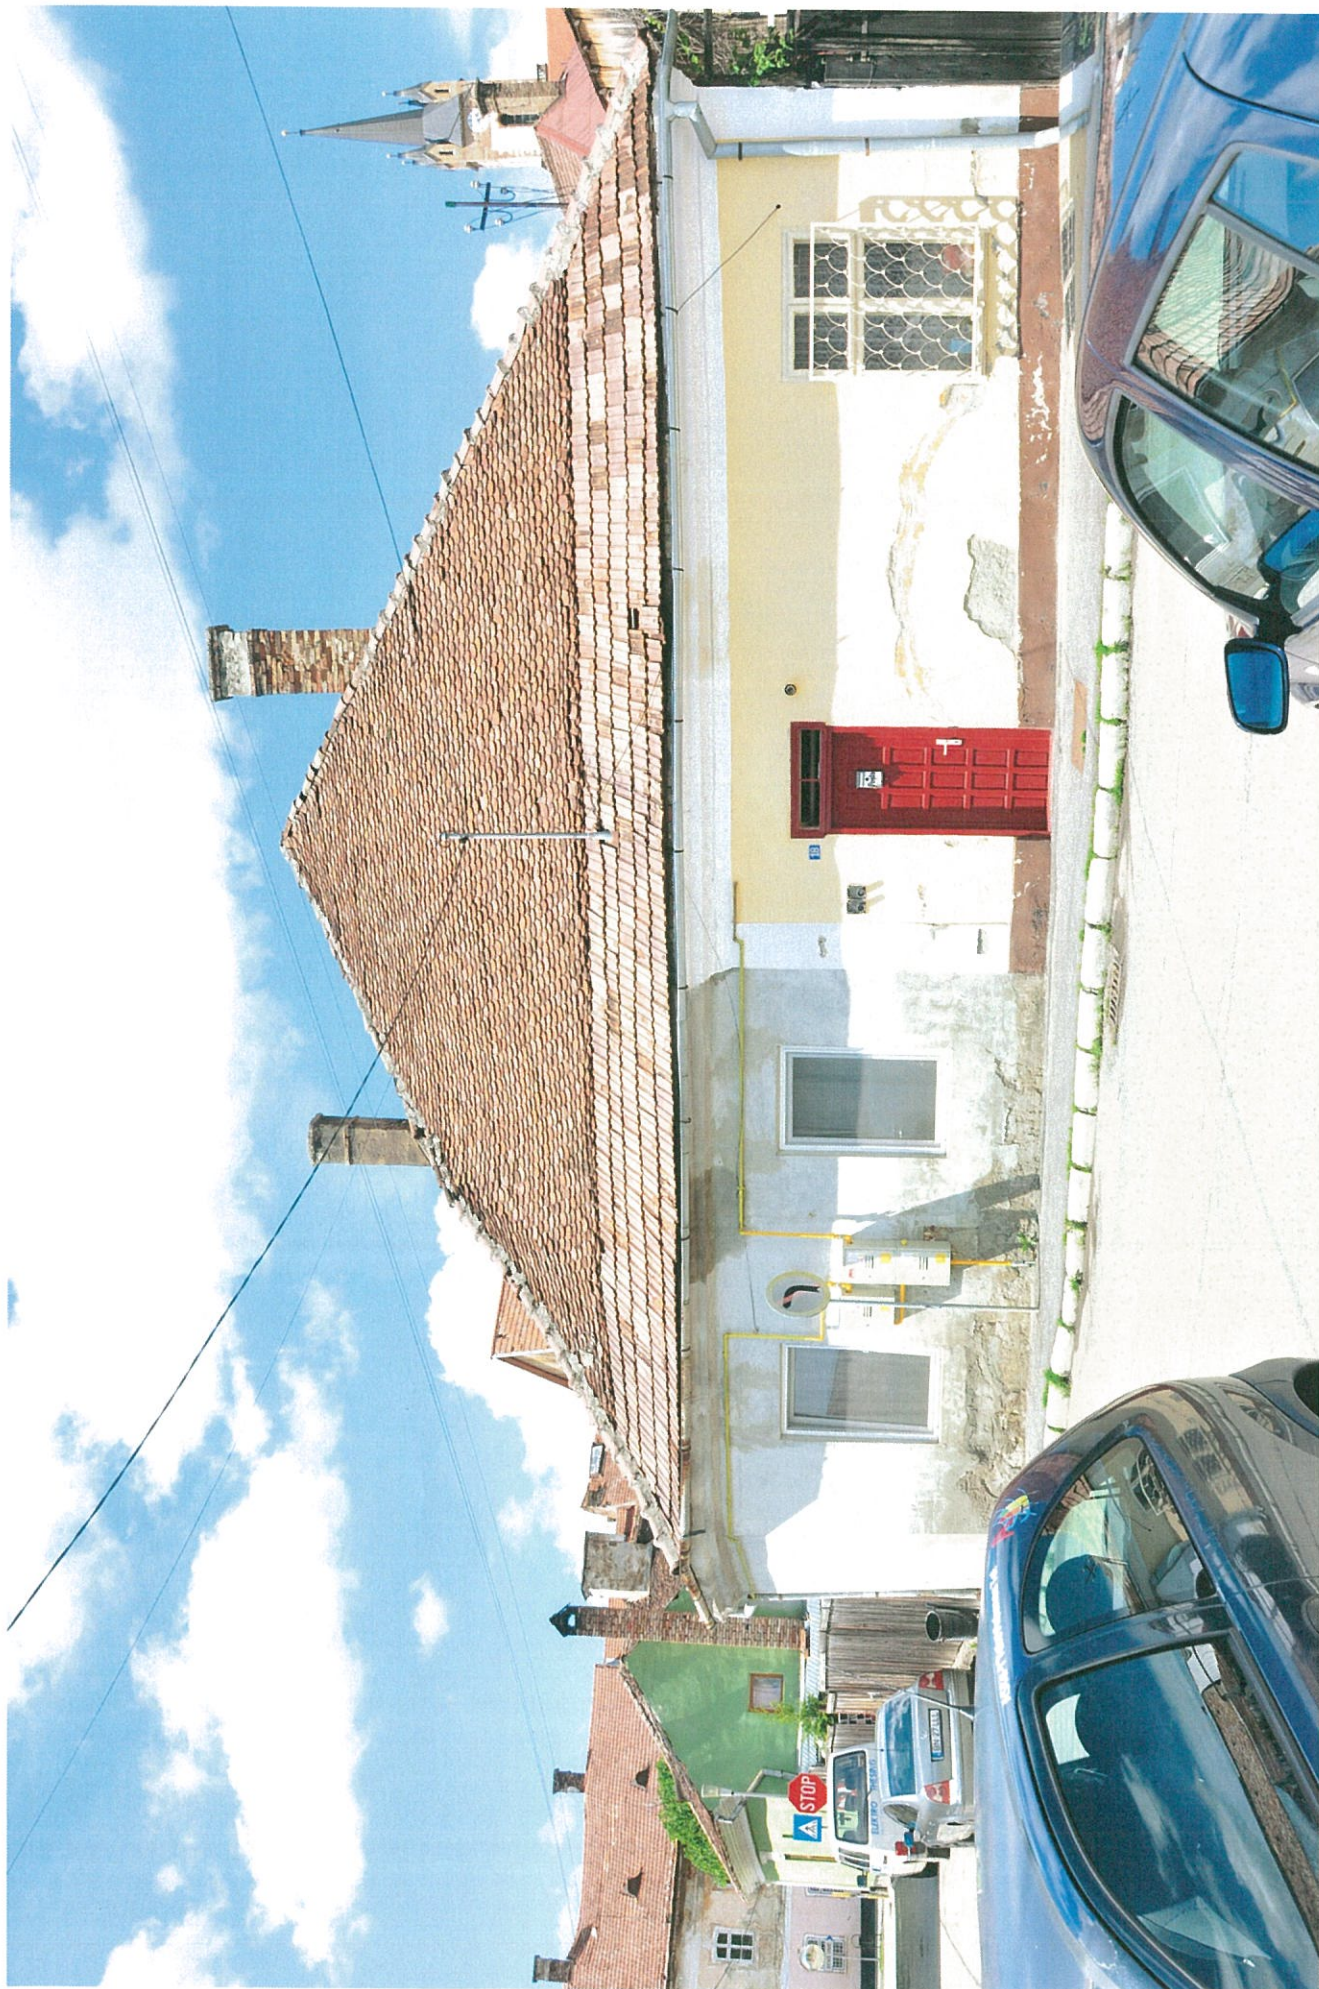
Foto 4

- Corodarea tinichigeriei aferente streășinelor. Jgheaburile și burlanele existente prezintă rugină și străpungeri prin puncte de rugină, discontinuități și abateri de la poziție normală (v. foto 4, 5 și 6),

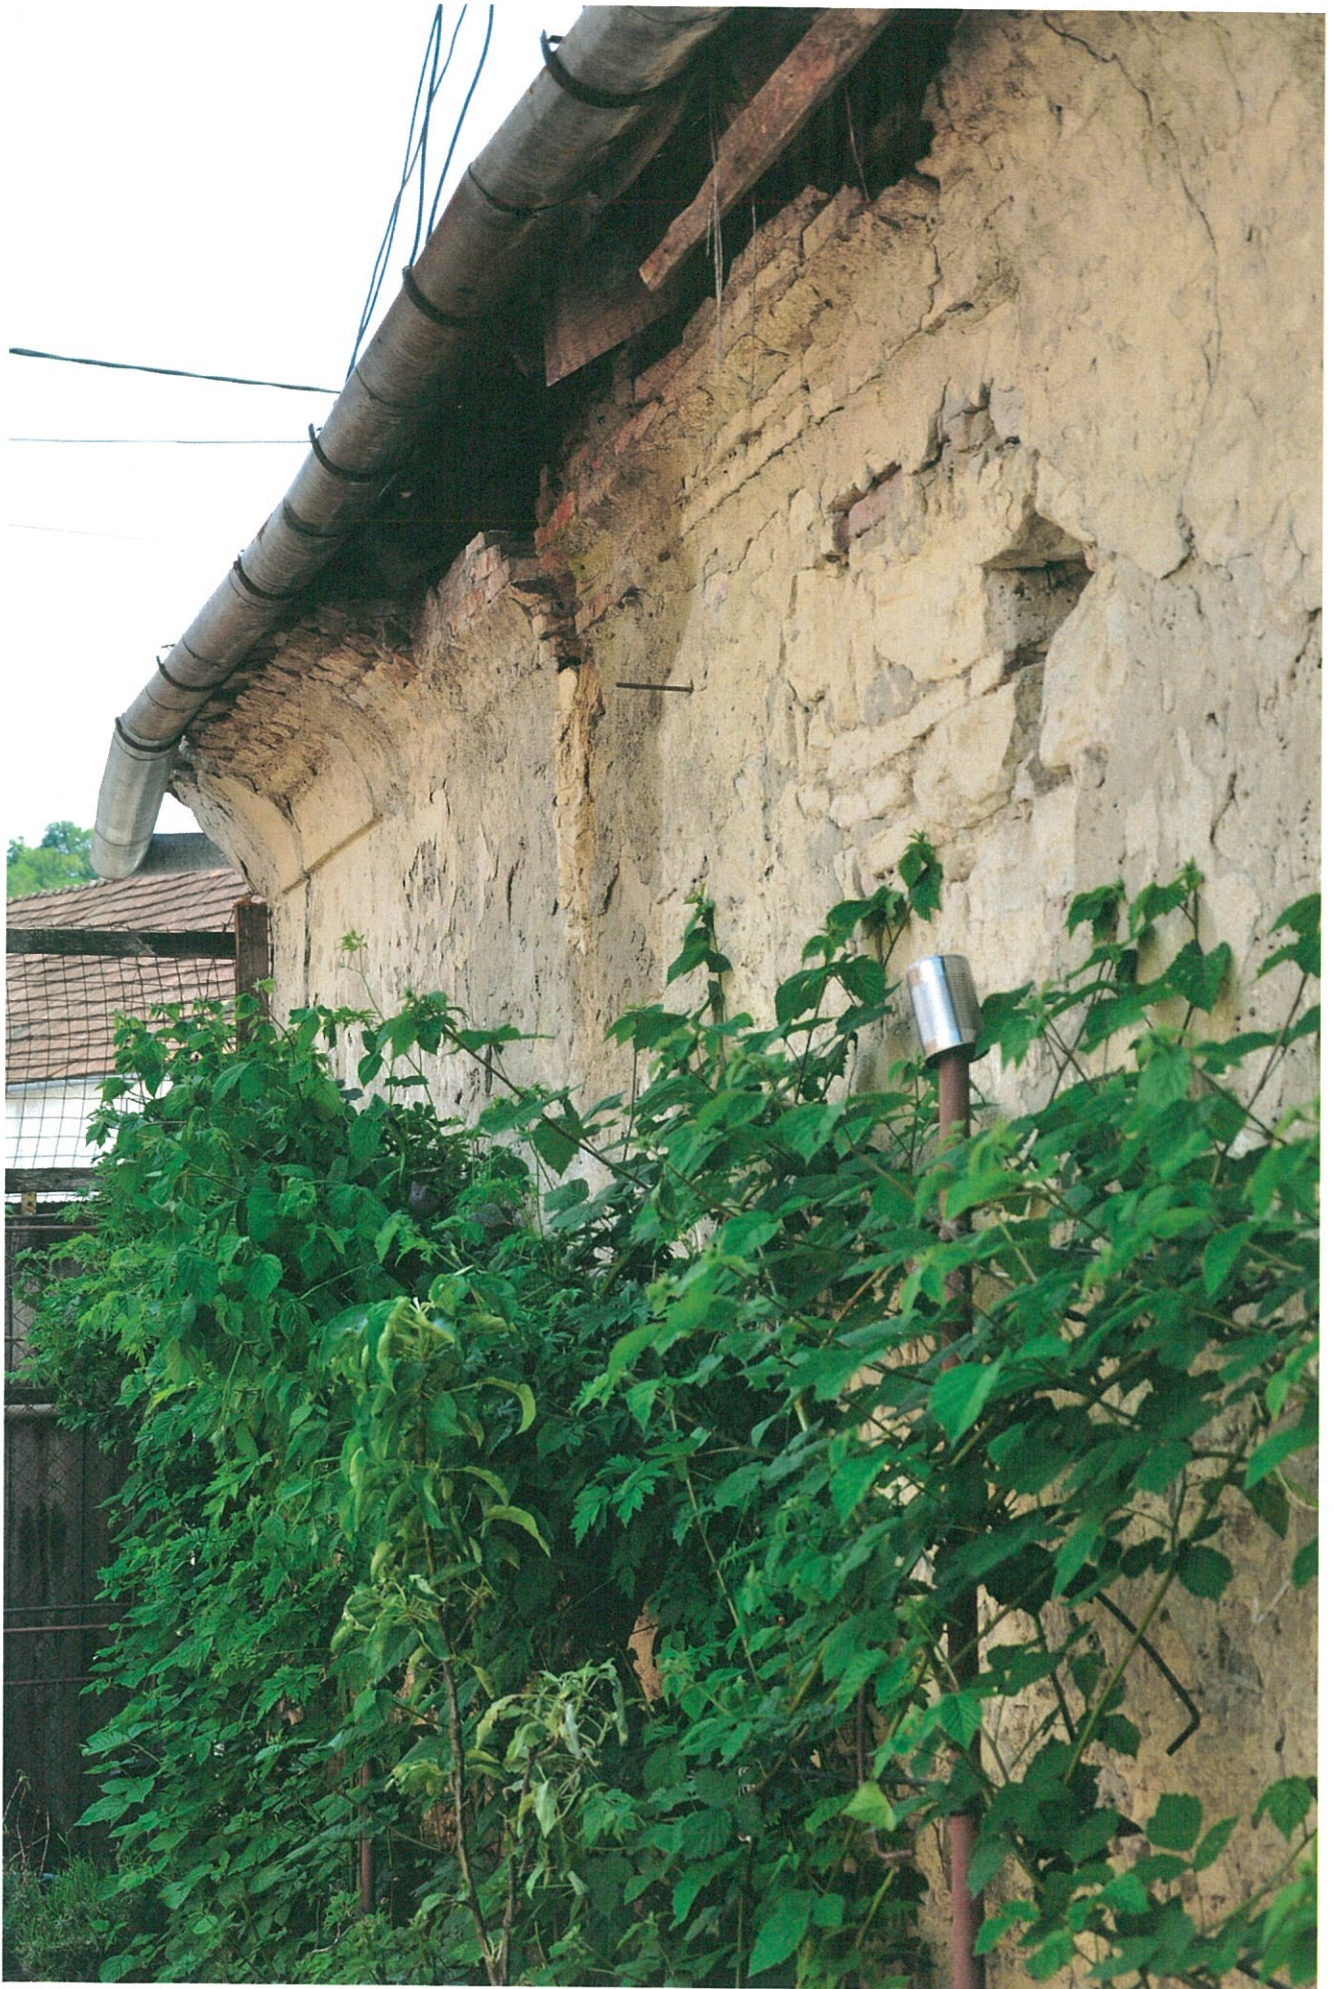
FOTO 6

- Dizlocări locale ale pietrelor de zidărie din alcătuirea pereților structurali (v. foto 6 și 7),

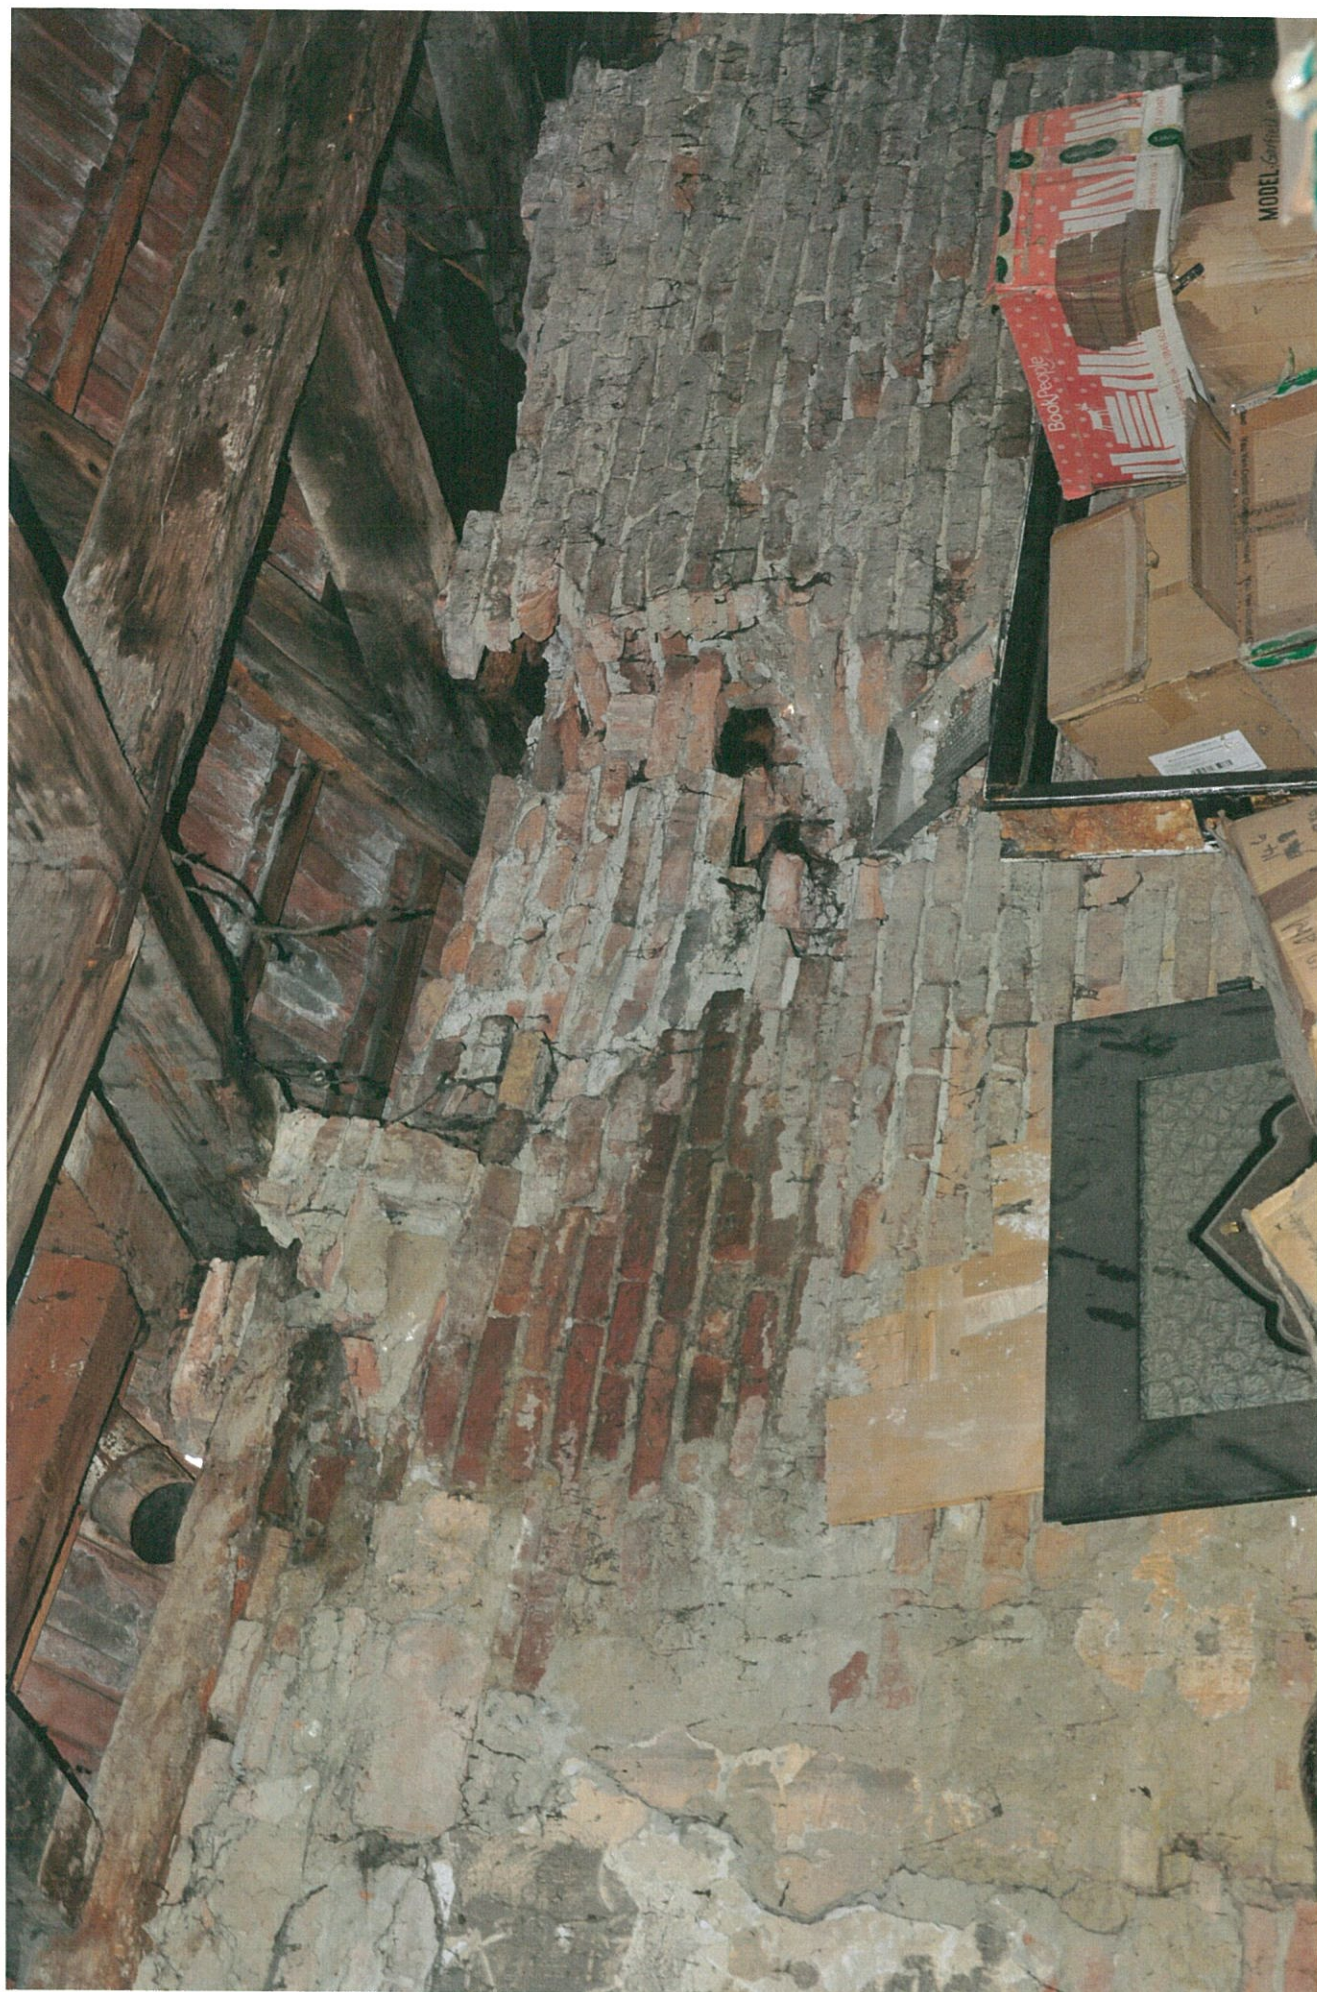
Foto 7

- Degradarea materialului lemnos din alcătuirea șarpantei acoperișului și din alcătuirea planșeele de peste parter prin putrezire și deformare (foto 7 și 9),

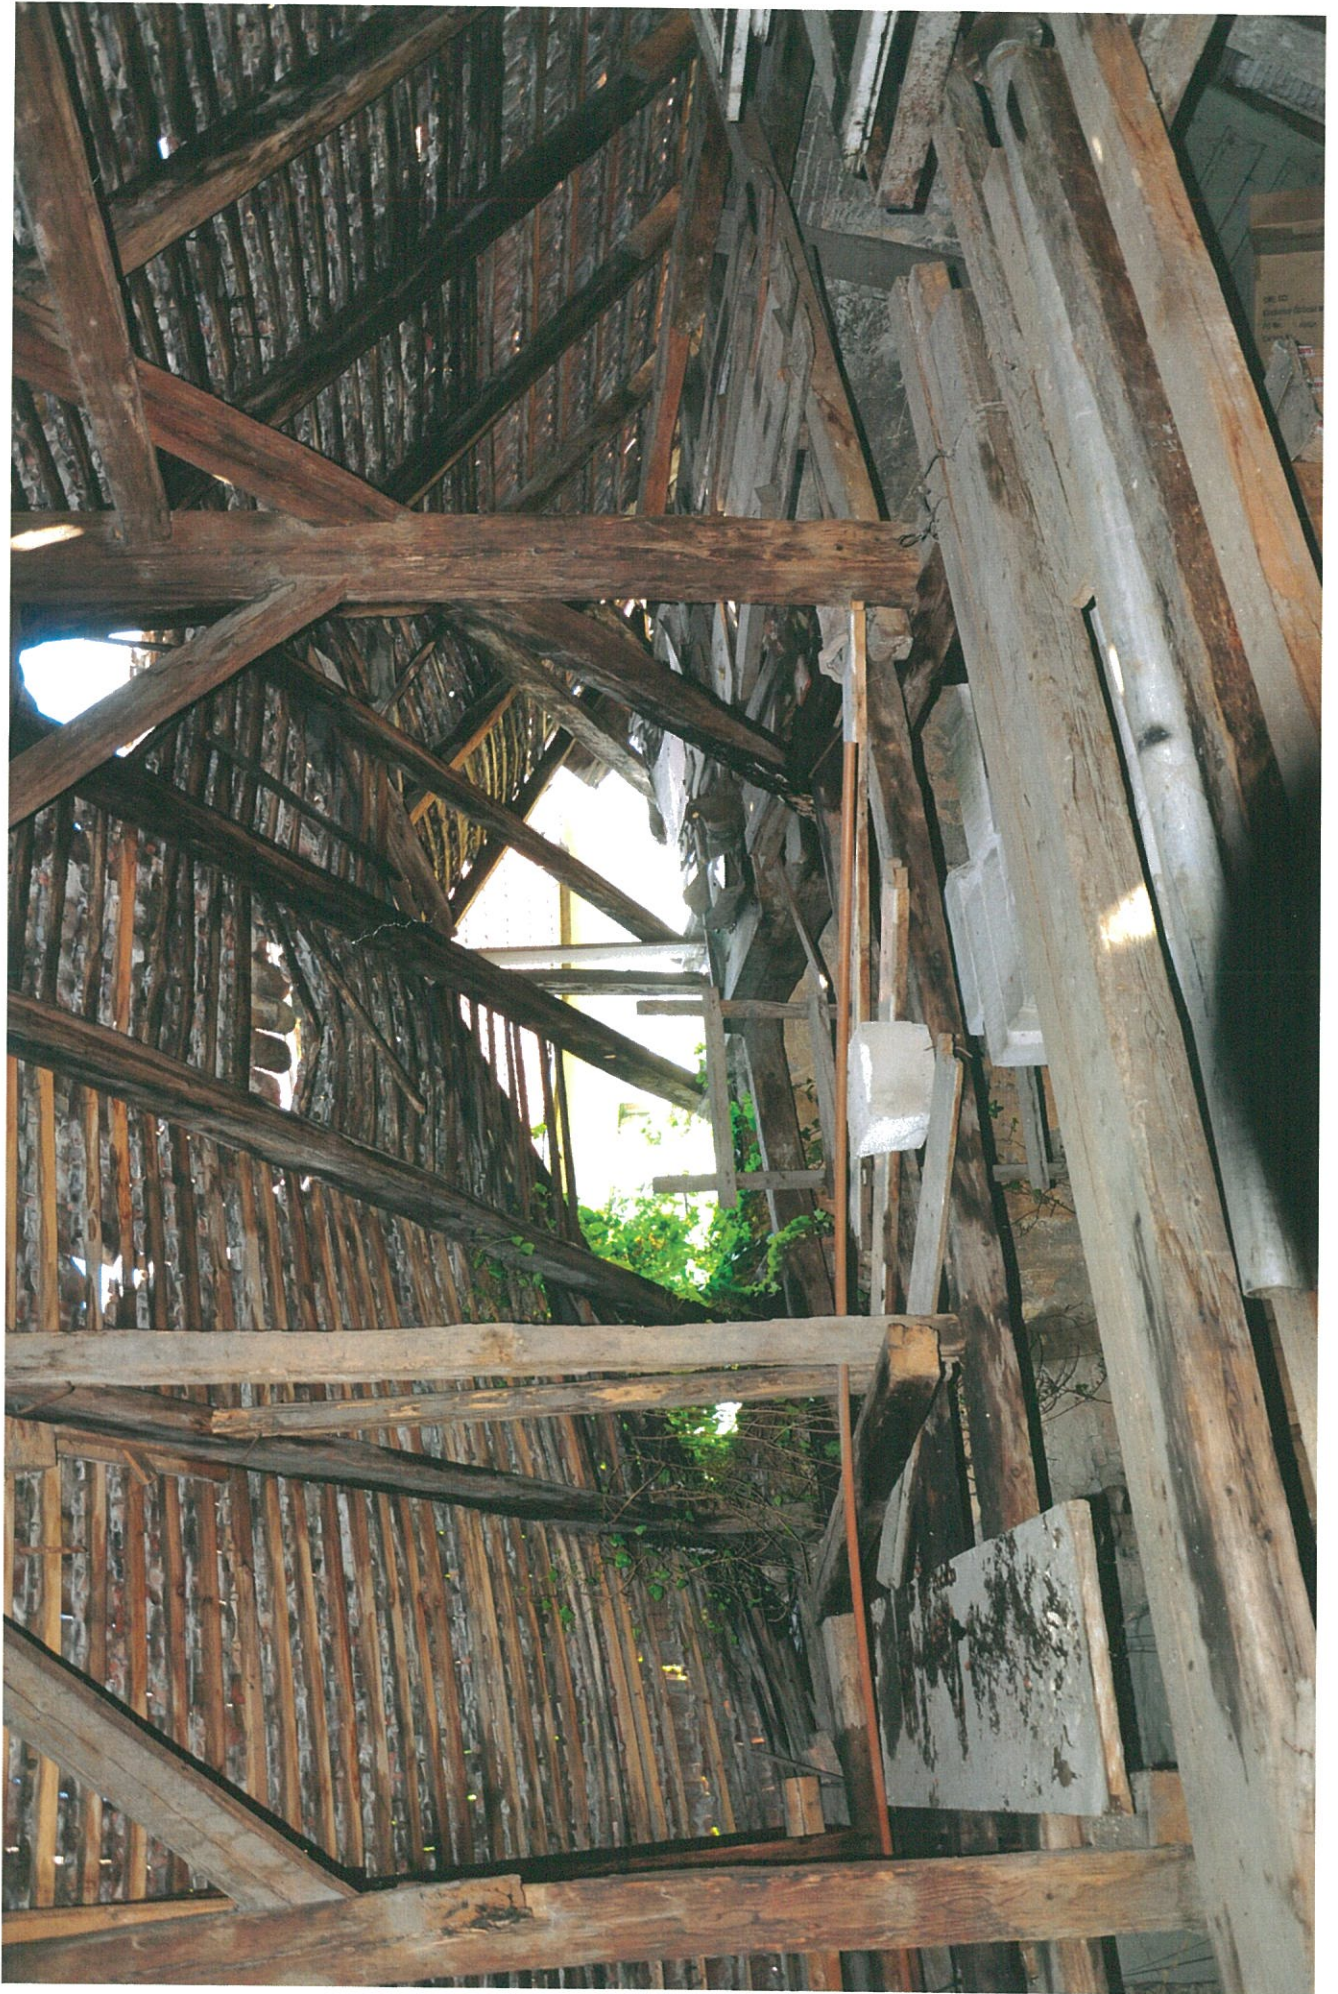
- ACOPERIȘ de tip piramidal în patru ape cu streășine pe tot conturul perimetral executat pe șarpantă din lemn de rășinoase. Structura acesteia este de tip macaz, fără împingeri laterale din încărcările gravitaționale, compusă din coarde, arbaletrieri, longeron, grinzișori, pane și căpriori (v. foto 9).
